## **Tehniskās apsekošanas atzinums**

Daudzdzīvokļu māja, zemes vienības kadastra apz.: 80800010722, Gaismas iela 5,  
Stūnīši, Olaines pag., Olaines nov.

Vecsaule  
2023.gada janvāris

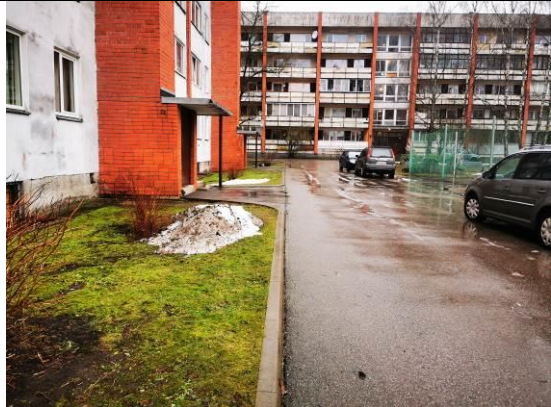
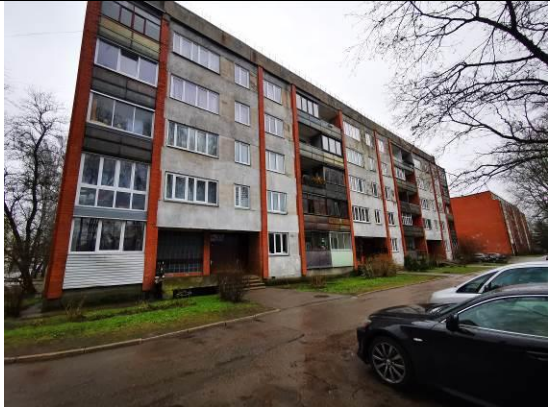
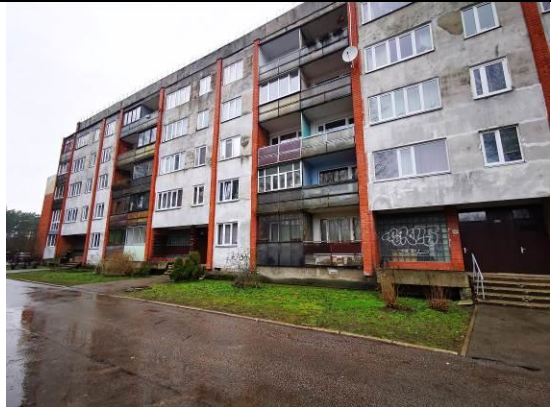
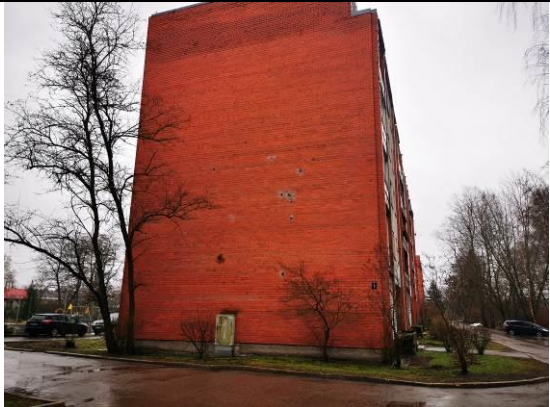
| Ēkas piebraucamais ceļš, iekšpagalma laukumi, gājēju celiņu segums veidots asfaltseguma klājuma. Tehniskais stāvoklis segumam vērtējams kā <b>apmierinošs</b> . Saimniecības laukumi apsekojamai ēkai nav. <b>(1. - 4. att.)</b> . | | |

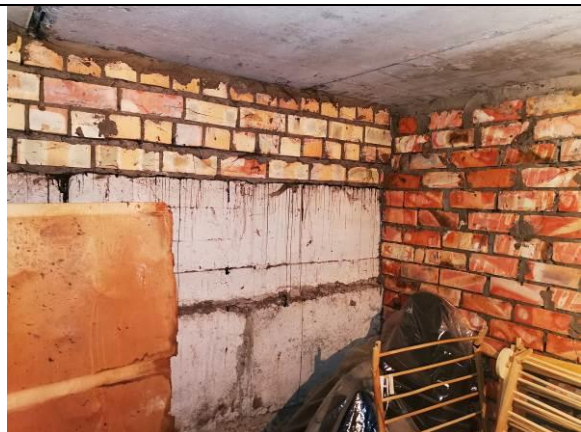
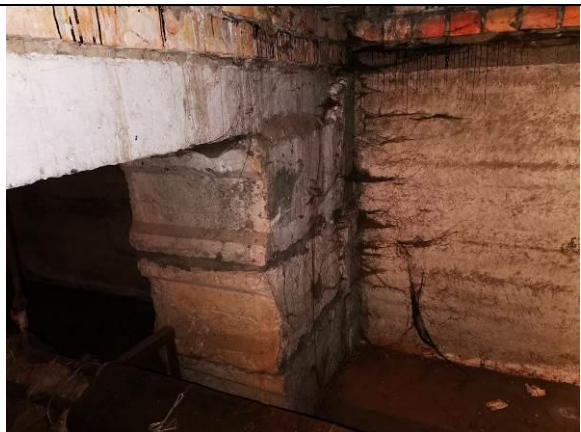
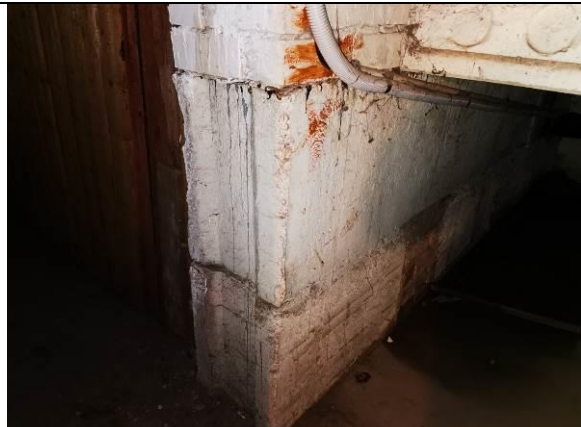
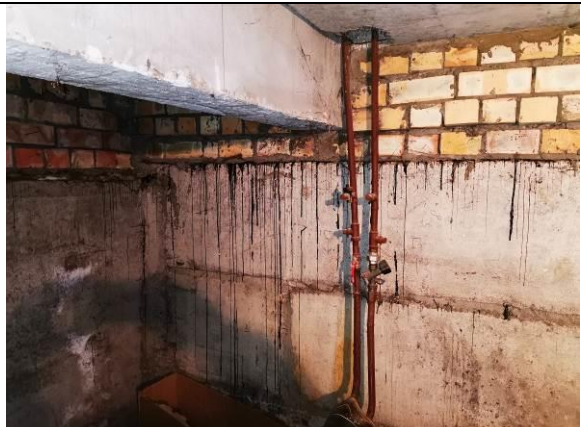
| <p>Pamatu horizontālā hidroizolācija veidota no bitumena mastikas un ruberoīda, par vertikālo hidroizolācijas esamību netika iegūti pierādījumi <b>(5.-8. att.)</b>.</p> <p>Esošajiem PVC konstrukcijas logiem ka siltumizolācijas/hermetizācijas materiāls starp loga rāmi un sienas aili kalpo logu montāžas putas.</p> <p>Ēkas ārsienas no ārpuses papildus <u>nav</u> siltinātas <b>(1.-4.att.)</b>. <u>Nav</u> siltināti arī pamati, <b>(9.-12.att.)</b>.</p> <p>Jumts (virs 5.stāva) <u>nav</u> papildus siltināts, tā orientējošo sastāvu skatīt 4.6.punktā).</p> | | |

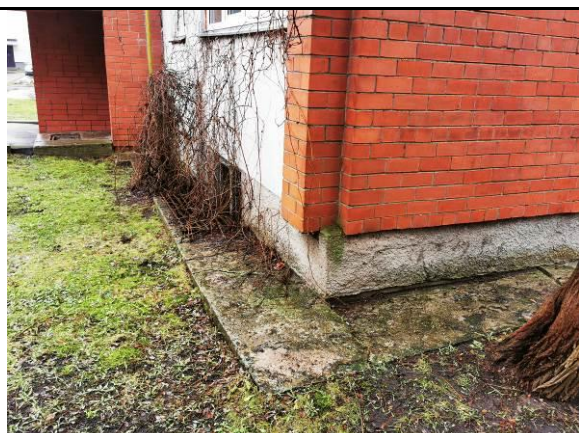
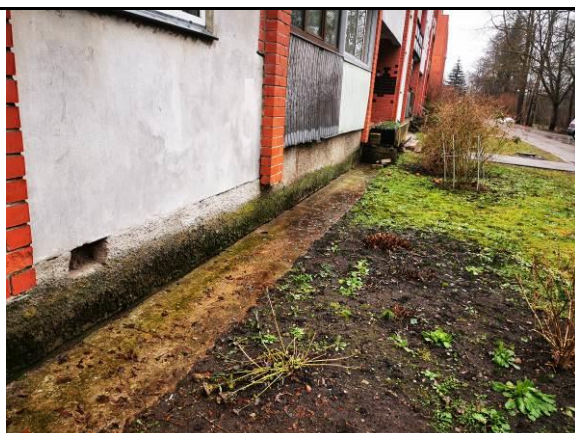
| Apsekošanas objekta vai apsekošanas priekšmeta nosaukums. Īss konstatēto bojājumu un to cēloņu apraksts, tehniskā stāvokļa novērtējums atsevišķiem būves elementiem, konstrukciju veidiem, būves daļām. Atbilstība normatīvo aktu prasībām | | Tehniskais nolietojums (%) |
|---|---|---|
| <p>Ēkas pamati un pamatne netika atsegti, līdz ar to, nav informācijas par pamatu iebūves dziļumu un pamatni.</p> <p>Apsekojot ēku no pagrabstāva puses, tika konstatēts, ka kā pamati kalpo dzelzsbetona bloki <math>b=400\text{mm}</math> (<b>5.-10.att.</b>). Pamatu virszemes daļai ir izveidots apdares slānis, kas vietām ir nodrupis. Pamatu horizontālā hidroizolācija veidota no bitumena mastikas un ruberoīda, par vertikālo hidroizolācijas esamību netika iegūti pierādījumi, (<b>5.-8.att.</b>).</p> <p>Apsekojot pamatu konstrukciju no ārpuses, tika konstatēti nebūtiski vizuāli defekti (apsūbējums u.tml.). Cokolā tika konstatētas ventilācijas lūkas, kas paredzētas pagraba vēdināšanai. <u>Lielākā daļa no šīm lūkām ir aiztaisītas, (<b>9.-12.att.</b>).</u></p> | | |

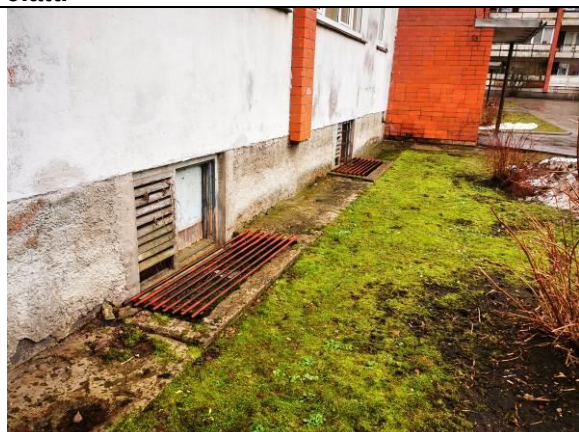
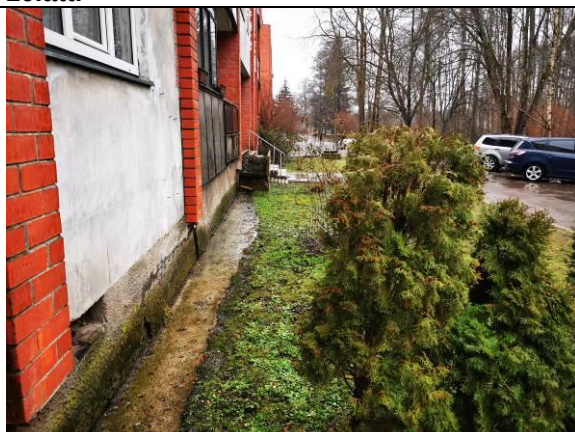
Apkārt ēkai ir saglabājusies sākotnējā betona apmale, kas ir nosēdusies, atdalījusies no pamatiem un vietām ieaugusi zemē, rezultātā, pamatu konstrukcija pastiprināti tiek pakļauta mitruma iedarbībai (lietus, sniegs). Drenāžas sistēma netika konstatēta. Paaugstināta grunts mitruma rezultātā var notikt grunts caursalšana, pamatu deformācijas.

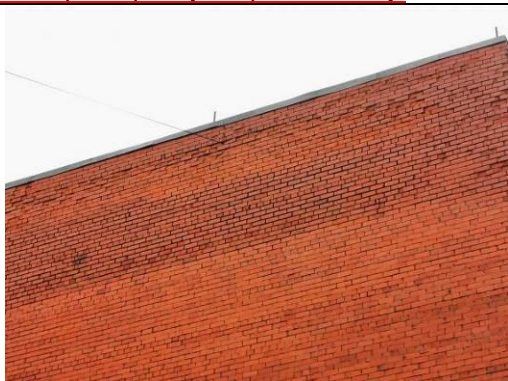
13.att.

Ēkas konstruktīvā shēma – kā nesošās sienas kalpo dobo keramikas ķieģeļu gala sienas un šķērssienas, b=510mm - 380mm (**skatīt punktu 2.3., 1.,4.att.**). Ārsienām apdares slānis nav izveidots. Esošie dobie keramikas ķieģeļu mūra pilastrī, laikapstākļu ietekmē (mitrums, sals, vējš), augšējos stāvos ir padrupuši (**1.-4., 13.-16.att.**).

| Ēkas ārsienām apdare nav izveidota. <u>Kieģeļu mūra pilastriem augšējos stāvos ir redzami izdrupumi (13.-16.att.).</u> | | |

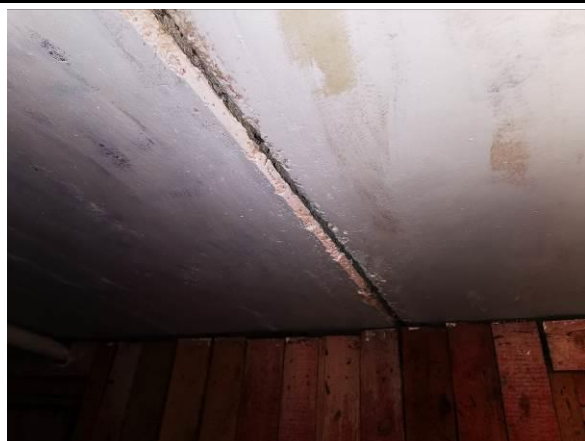
27.att.

| <p>Pagraba, starpstāvu un augšējais pārsegums (virs 5.stāva) ir veidots no dzelzsbetona paneļiem, b=220mm <b>(5.-8.,27.-28. att.)</b>. <u>Vietām starppaneļu šuvju pildījums ir izkritis</u>. Pagrabstāva dobajam pārseguma panelim lokāli tika konstatēts nedabsiks izdrupums <b>(28. att.)</b>. Nav zināms kā tas radies, iespējams, mehāniski izcirsts. Jāveic attiecīgās zonas remonts, lai pārseguma panela stiegrojums būtu aizsargāts ar javas slāni.</p> | | |

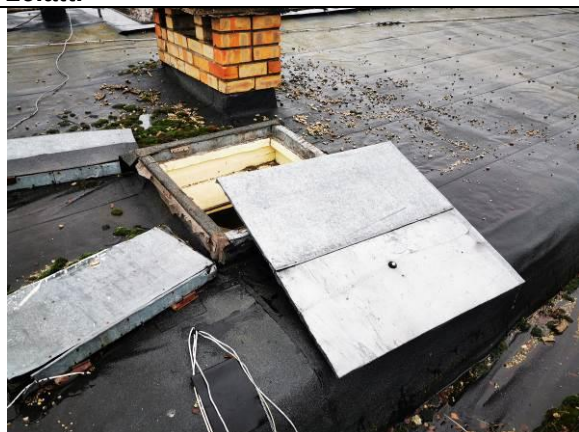
31.att.

Kā jumta segums kalpo bitumena ruļļveida klājums **(31.-36. att.).** Tehniskais stāvoklis **apmierinošs**.

| <p>Ēkai vārtu nav.</p> <p>Ir lūka, pa kuru var nokļūt uz jumta. Tehniskais stāvoklis ir <b>apmierinošs, (31.att.)</b>.</p> <p>Kāpņu telpas ārdurvis ir gan jaunas metāla konstrukcijas, gan koka konstrukcijas otrā fasādē. Tehniskais stāvoklis visām durvīm ir <b>apmierinošs (40.-41.,51. att.)</b>.</p> <p>Liela daļa ēkas logi ir PVC konstrukcijas ar divstikla paketi (b=60-70mm), pārējie ir sākotnējie koka konstrukcijas logi ar dubulto stiklojumu (b=100-150mm). Kāpņu telpas logi ir saglabājušies sākotnējie – stikla bloki. Jaunie nomainītie logi ir apmierinošā tehniskā stāvoklī <b>(2.-3.,37., 40.-41., 51.att.)</b>.</p> <p>Vecie koka logi neatbilst LBN 002 – 19 "Ēku norobežojošo konstrukciju siltumtehnika" prasībām.</p> | | |

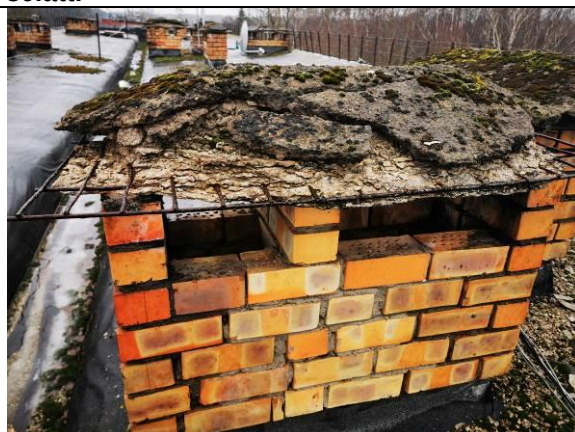
32.att.

Ventilācijas izvadi uz jumta – ķieģeļu mūrēti skursteņi ar dzelzsbetona jumtiņiem, laikapstākļu ietekmē, ir stipri bojāti. Dzelzsbetona jumtiņi ir sadrupuši (redzams stiegrojums), ķieģeļu mūrējums arī vietām izdrupis. (32.-34.att.).

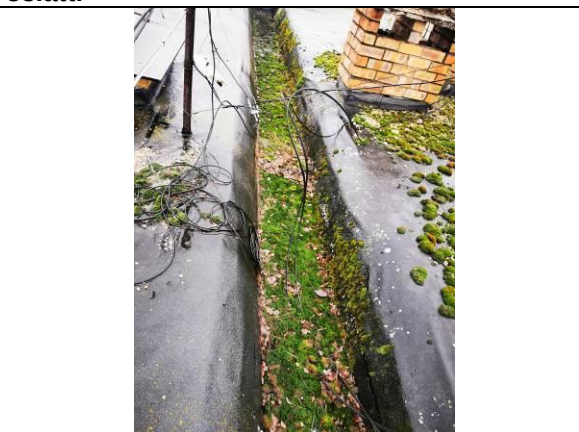
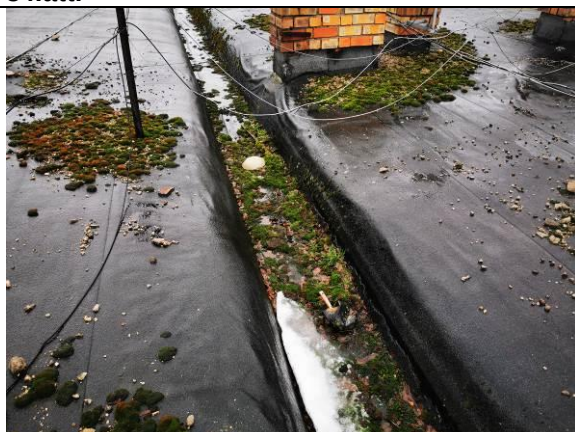
Ēkai ir izbūvēta iekšējā lietussūdens noteksisstēma. Lietussūdens tiek novadīts pilsētas kanalizācijas tīklos. Jumta vidusdaļā uzstādīta dzelzsbetona lietussūdens savākšanas sile, kura ir aizaugusi ar sūnām, tajā ir sakritušas lapas, žaģaru un citi šķēršļi, kas traucē pilnvērtīgai lietussūdens aizvadei. Silē ierīkotas vairākas iekšējās lietussūdens savākšanas piltuves bez lapu ķērājiem.

Kopumā lietussūdens noteksisstēmas tehniskais stāvoklis ir **neapmierinošs (35.-36.att.).**

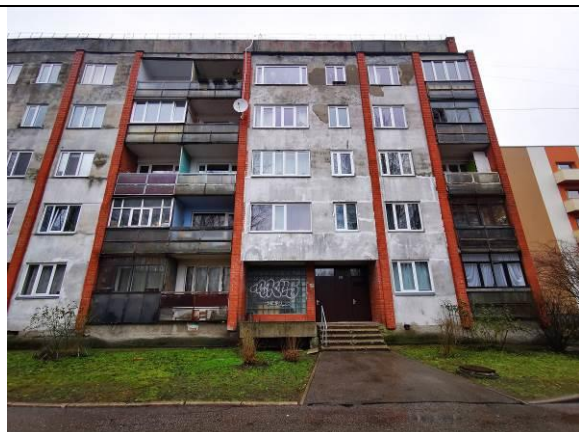
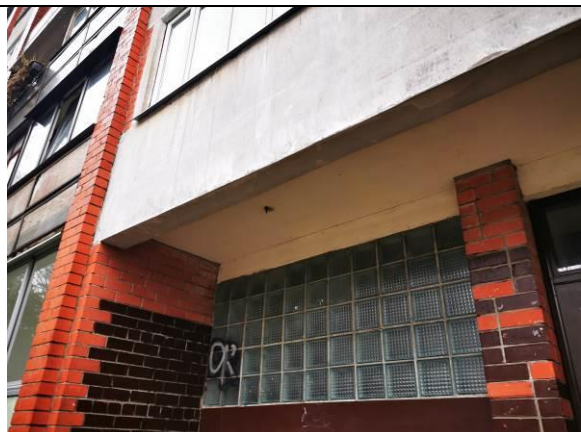
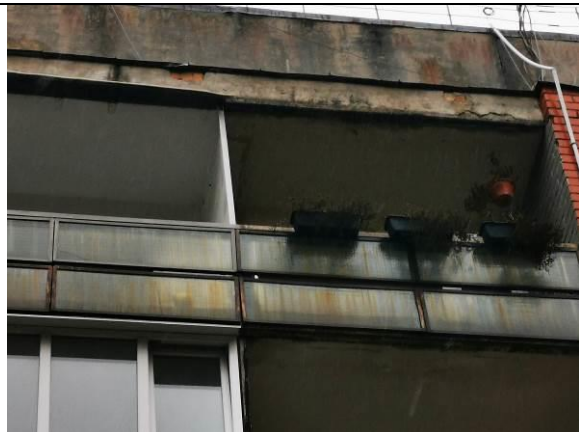
Ēkai DR fasādē ir izbūvētas lodžijas. Vairāki dzīvokļa īpašnieki lodžijas ir aizstiklojuši. Kā lodžiju nesošās plātnes kalpo starpstāvu dzelzsbetona pārseguma paneļi (b=220mm), kuri balstās uz ķieģeļu mūra nesošajām šķērssienām. Uz plātnēm lokāli redzami mitruma notecējumi. Kā lodžiju ekrāni kalpo metāla konstrukcijas margas un dažādiem ekrāniem (skārda, bitumena, organiskā stikla u.c.), (2.-3.,15.-16.,37.-39. att.).

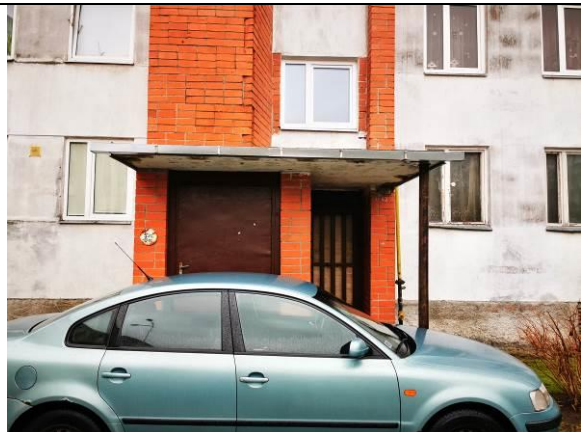
40.att.

Abās garenfasādēs pirms ieejām kāpņu telpā ir izbūvēti jumtiņi – dzelzsbetona konstrukcijas plātne, kura balstās uz ķieģeļu mūra nesošajām šķērssienām. Mitruma un sala ietekmē, jumtiņi lokāli ir bojāti (redzami mitruma notecējumi, izdrupumi, atšķēlumi). Jumtiņiem skārda apmale ir atjaunota. Tehniskais stāvoklis kopumā vērtējams kā **apmierinošs** (40.-41., 44.-46.att.).

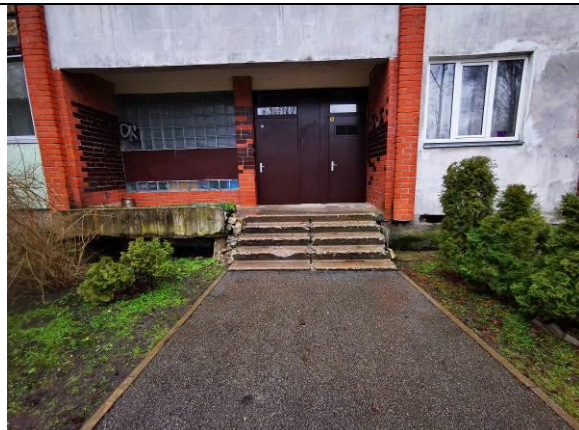
**41.att.**

betona pakāpienu atšķelumi. Kopumā tehniskais stāvoklis lieveņiem vērtējams kā **apmierinošs (41.,43., 51.-52.att.).**

Pirms ieejām kāpņu telpās ir izveidoti betona pakāpieni (ārējo ieeju kāpnes). Vizuāli redzami betona pakāpienu atšķelumi. Šīm ārējo ieeju kāpnēm nav izveidotas mārgas gar sāniem saskaņā ar LBN 200-21, skatīt zemāk, (41.-42.att.).

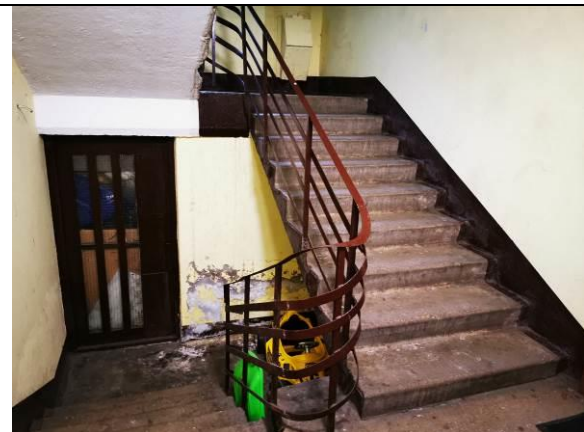
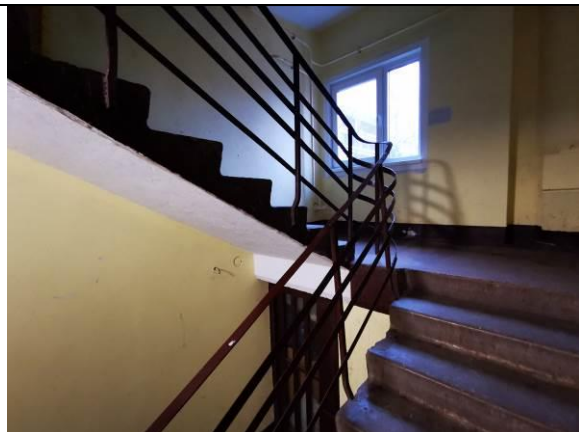
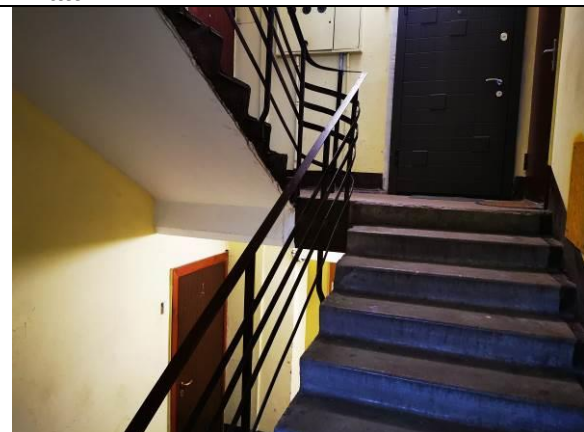
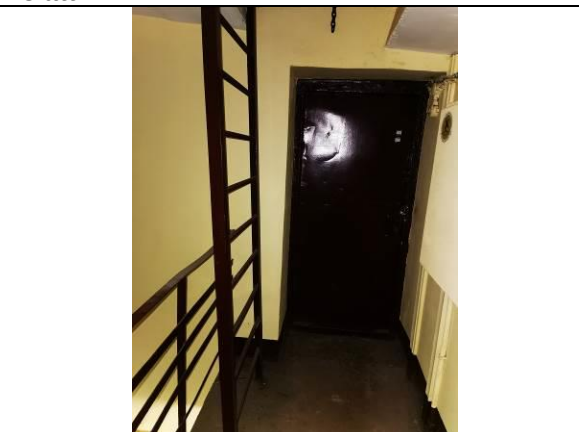
Ēkas kāpņu telpā kāpnes veidotas no saliekamā dzelzsbetona konstrukcijas laidiem un laukumiņiem. Kāpņu mārgas – metāla konstrukcijas. Uz jumtu var nokļūt no kāpņu telpas pa metāla konstrukcijas kāpnēm **(47.-50.att.).**

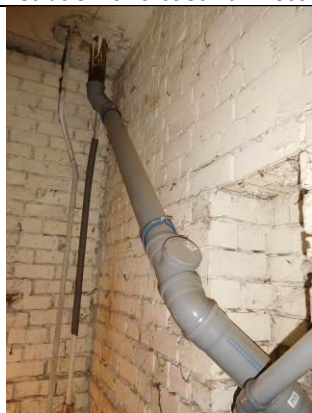
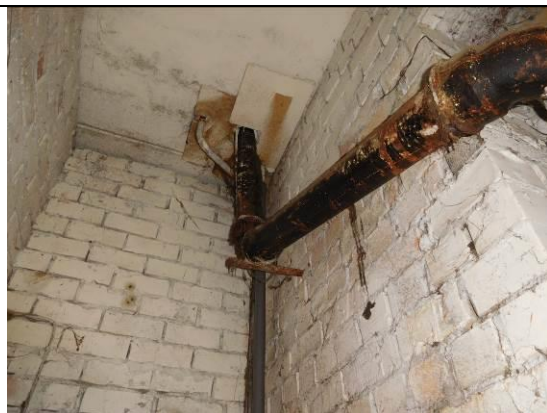
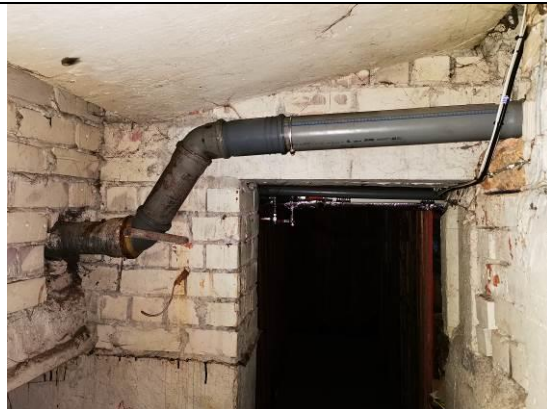
cauruļvadiem, bet daļa cauruļu ir saglabājušās sākotnējās – čuguna, kuras ir novecojušas, nokorodējušas, bieži nepieciešami remontdarbi. Tehniskais stāvoklis kopumā **apmierinošs**, bet ieteikums visus čuguna cauruļvadus nomainīt pret jauniem PVC tipa cauruļvadiem, **(53.-54., 56.att.)**.

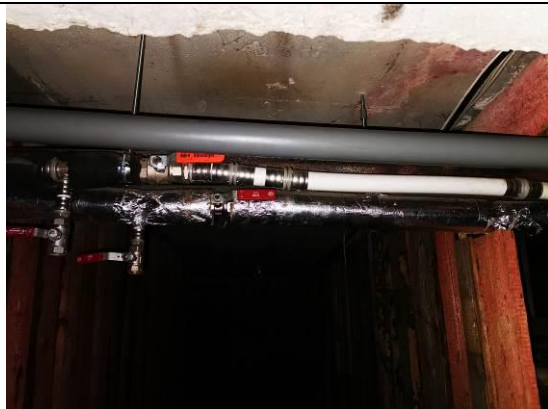
55.att.

Aukstā ūdens ievads atrodas ēkas pagrabstāvā. Ir uzstādīts aukstā ūdens skaitītājs (uzskaita patērētos m3). Cauruļvadi izolēti ar pretkondensāta izolāciju (polietilēna). Aukstā ūdens sistēma pagrabstāvā (gan guļvadi, gan stāvvadi) ir daļēji nomainīti. Aukstā ūdens, tehniskais stāvoklis vērtējams kā **apmierinošs, (55.att.)**.

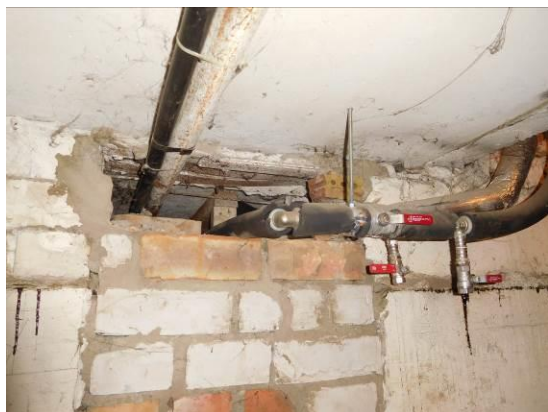
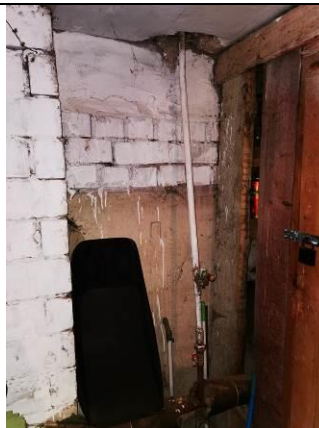
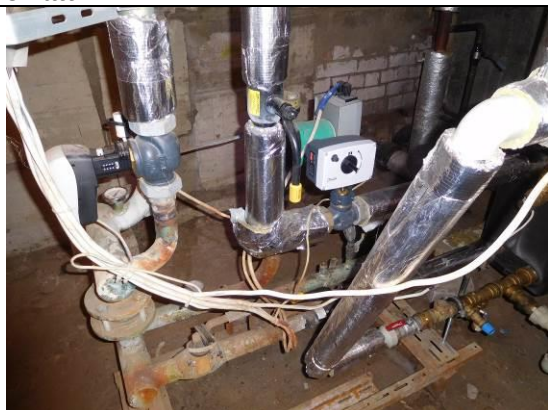
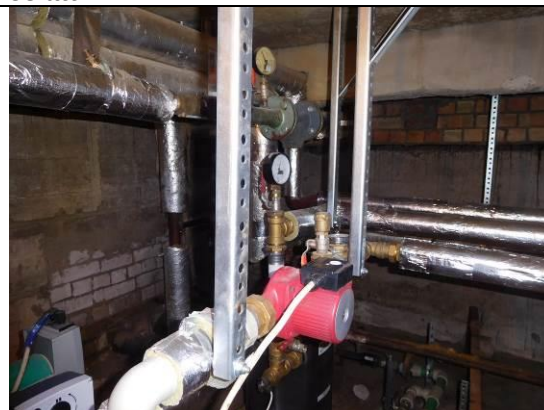
Ēkā ir izbūvēta viencauruļu apkures sistēma. Apkures sistēmas cauruļvadi nav mainīti, bet lokālās vietās veikti remontdarbi.

Tehniskais stāvoklis kopumā ir **apmierinošs (57.-60.att.)**.

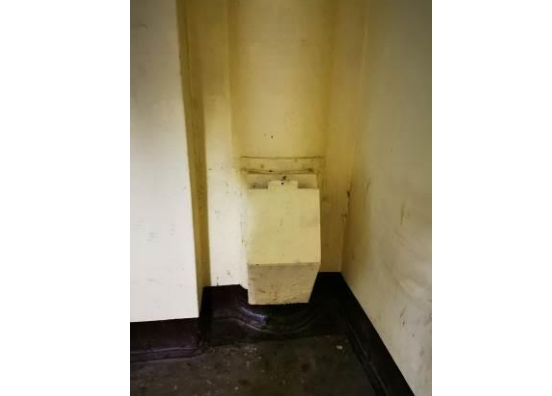
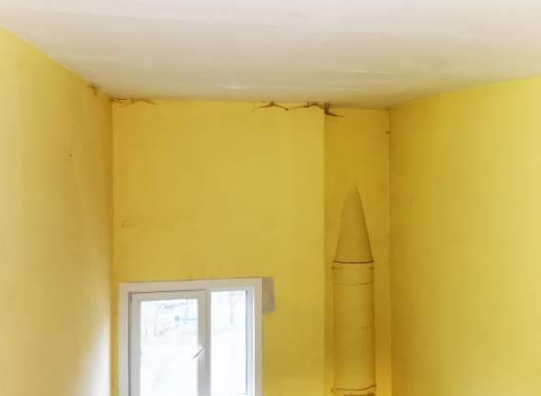
| Ēkā ir izbūvēts atkritumu vads. Tehniskais stāvoklis apmierinošs, (63.-64.att.). | |
