**Tehniskās apsekošanas atzinums**

Daudzdzīvokļu dzīvojamā ēka

Aleksandra Grīna bulvāris 7, Rīga

## **Tehniskās apsekošanas atzinums**

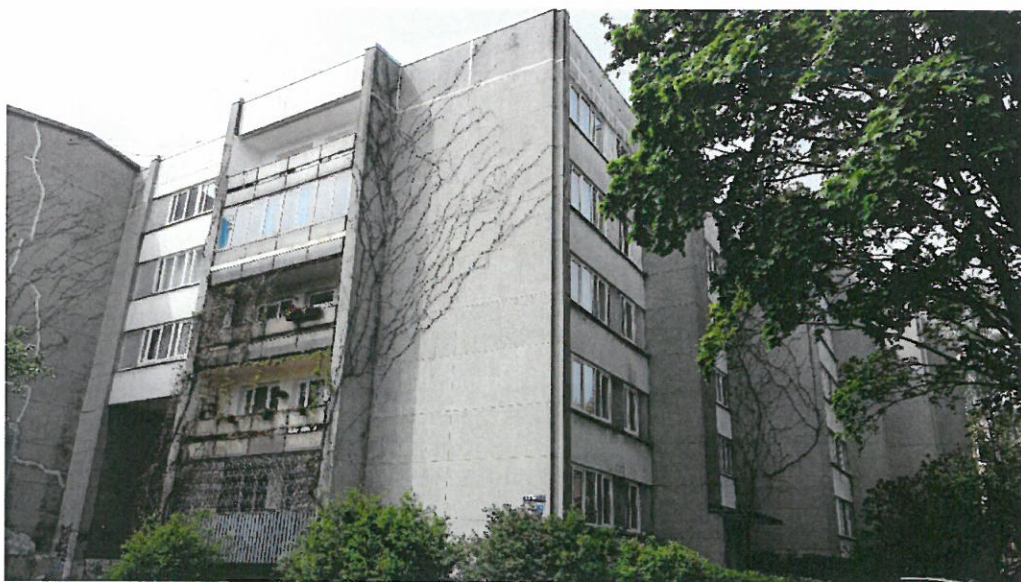
FF-1. Ēkas gala fasāde no ielas puses.

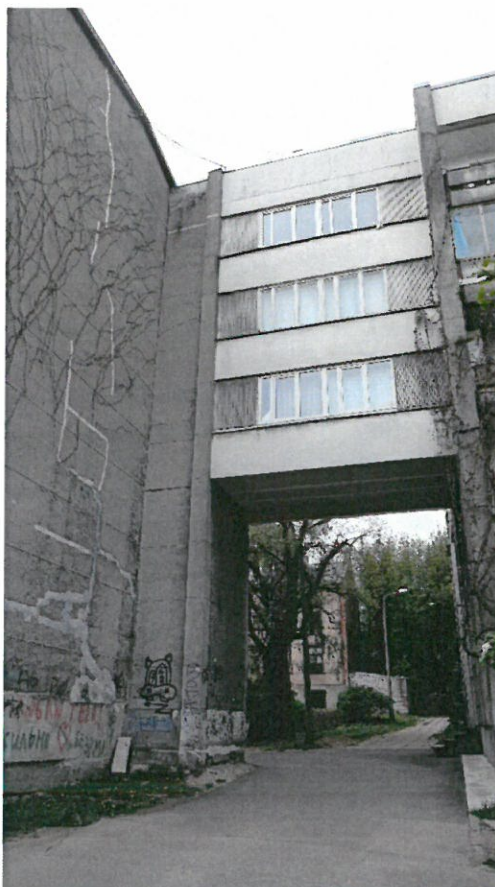
FF-2. Ēkas gala fasādes fragments caurbrauktuves piebūves daļā, virs kura atrodas papildus dzīvokļu telpas 3., 4. un 5. stāva līmeņos. Piebūve bloķēta ar blakus esošo ēku Aleksandra Grīna bulvārī 9 un izbūvēta uz atsevišķiem pamatiem, ķieģeļu mūra sienām un pārsegumiem.

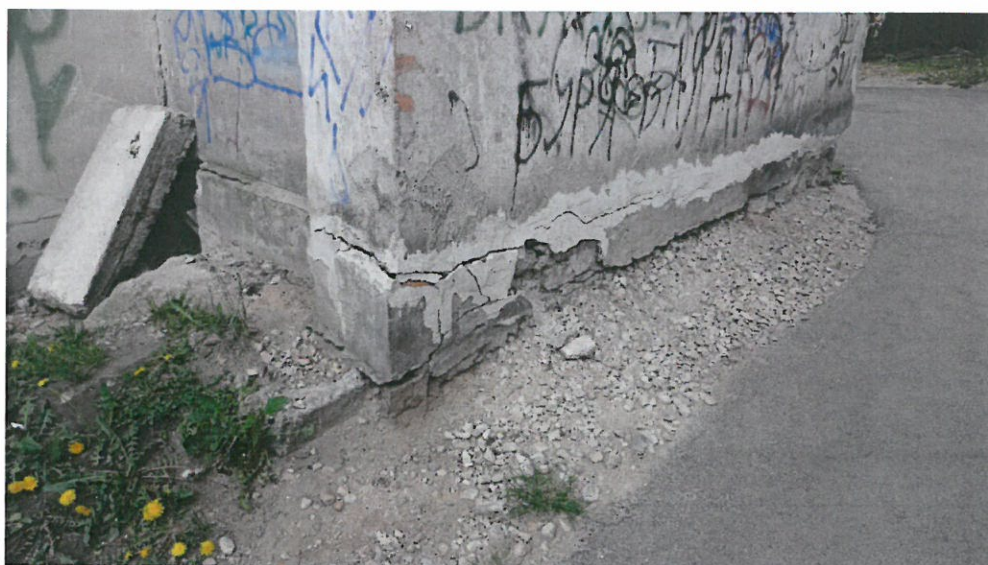
FF-3. Ēkas gala piebūves ķieģeļu mūra nesošajās sienās konstatētas būtiskas horizontālās plaisas, kas liecina par pamatu sēšanos. Deformāciju rezultātā cokola daļā pamatos (iespējams pāļu režģogā) būtiski izdrupis betons, līdz ar to ķieģeļu mūra sienas noturība nav nodrošināta.

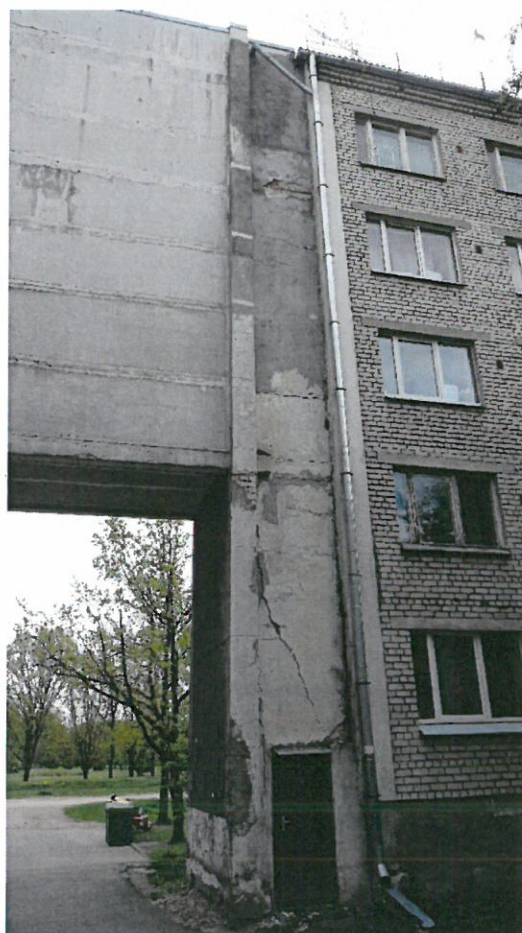
FF-4. Ēkas gala piebūves ķieģeļu mūra pieguļošā garensienā, kura bloķēta pie blakus ēkas ārsienas konstatētas būtiskas gan vertikālas, gan diagonālās, gan horizontālās plaisas, kas liecina par pamatu sēšanos un sienas būtiskām deformācijām.

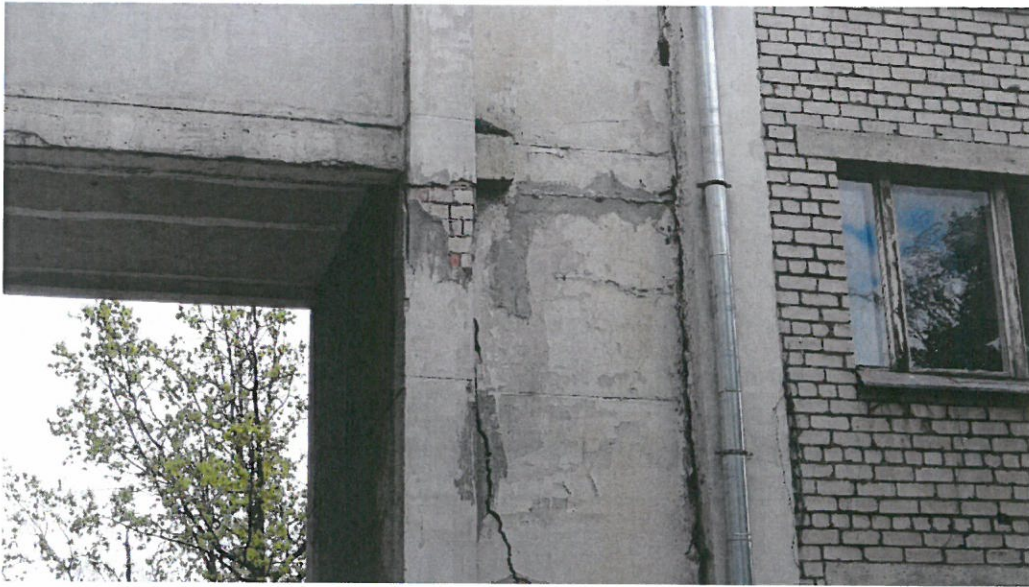
FF-5. Ēkas gala piebūves ķieģeļu mūra pieguļošā garensienā, kura bloķēta pie blakus ēkas ārsienas konstatētas būtiskas gan vertikālas, gan diagonālās, gan horizontālās plaisas, kas liecina par pamatu sēšanos un sienas būtiskām deformācijām. Piebūves daļas ķieģeļu mūra nesošajā šķērssienā, sienas deformāciju rezultātā, konstatētas būtiskas plaisas ķieģeļos, kā arī izdrupušas mūra šuves daļā, kur balstīts dzelzsbetona rīgelis uz kura savukārt balstīti ir ārsienas vieglbetona paneļi. Līdz ar to rīģeļa balstījums un ārsienas paneļu stiprinājums nav pietiekoši nodrošināts.

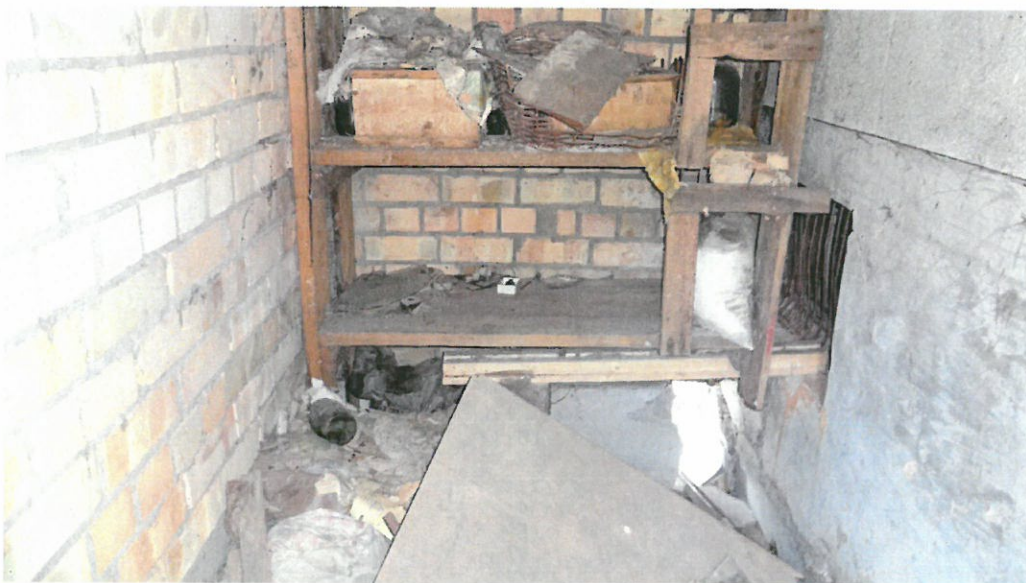
FF-6. Redzama ēkas gala piebūves ķieģeļu mūra pieguļošā garensiena un nesošā šķērssiena, kur 1. stāva līmenī ķieģeļu mūrī plaisas nav konstatētas.

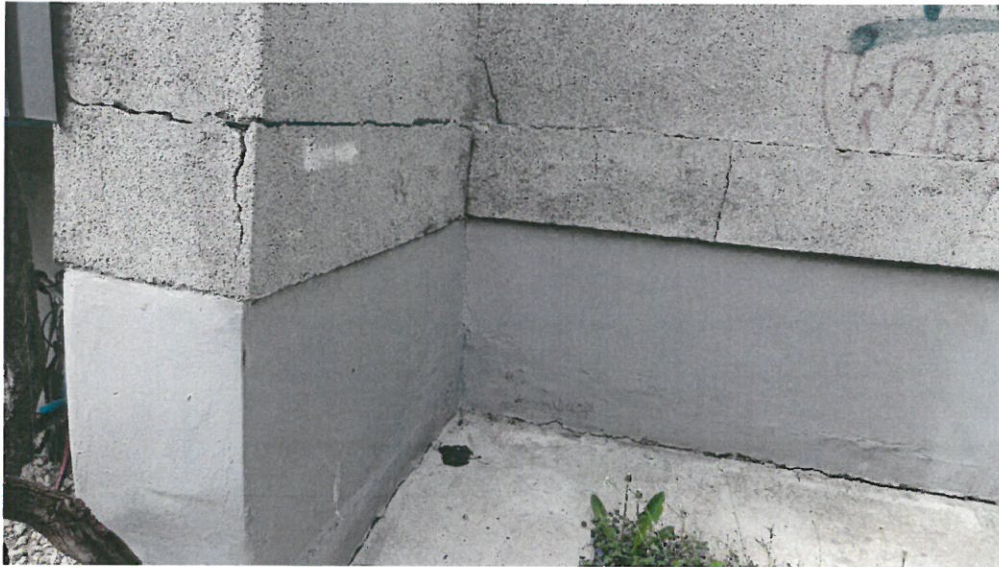
FF-7. Ēkas gala sienas un lodžijas daļas ķieģeļu mūrī konstatētas būtiskas horizontālas plaisas, kas liecina par pamatu sēšanos.

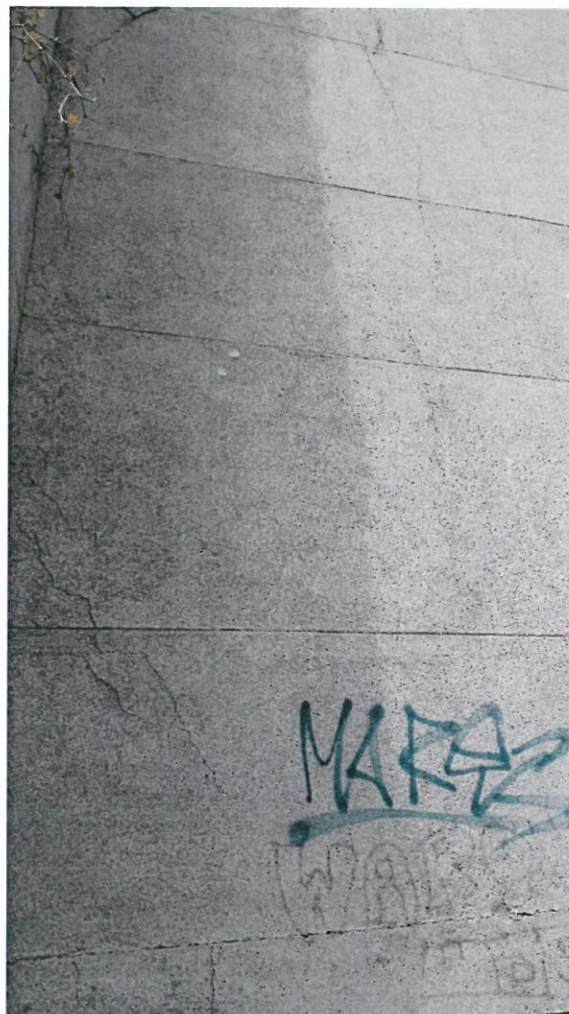
FF-8. Ēkas gala sienas ķieģeļu mūrī konstatētas būtiskas diagonālas un vertikālas plaisas, kas liecina par pamatu sēšanos.

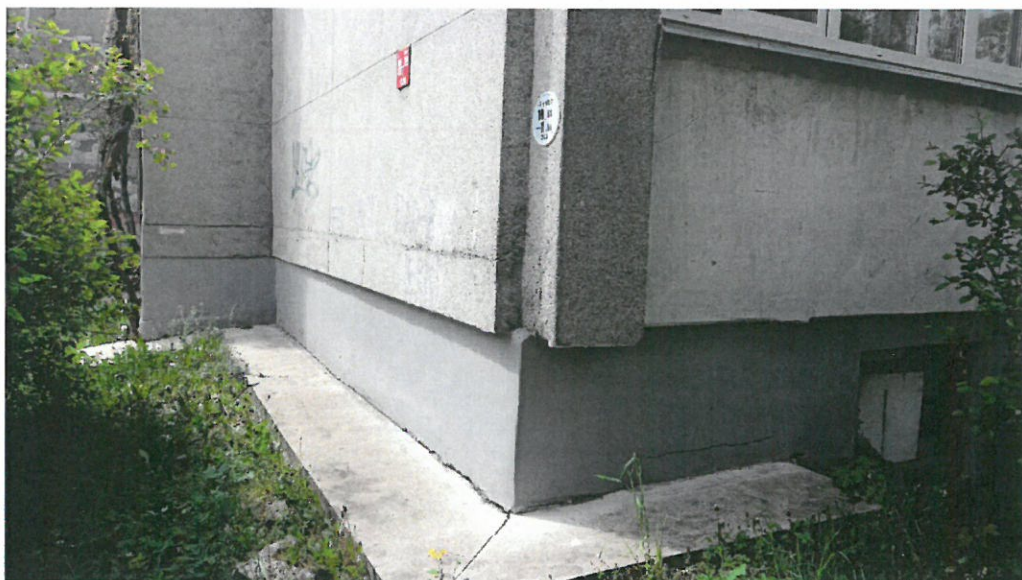
FF-9. Ēkas gala sienas un lodžijas daļas ķieģeļu mūrī konstatētas būtiskas horizontālas plaisas, kas liecina par pamatu sēšanos. Grunts sēšanās rezultātā deformējusies betona apmale un konstatētas plaisas cokola daļas apmetumā.

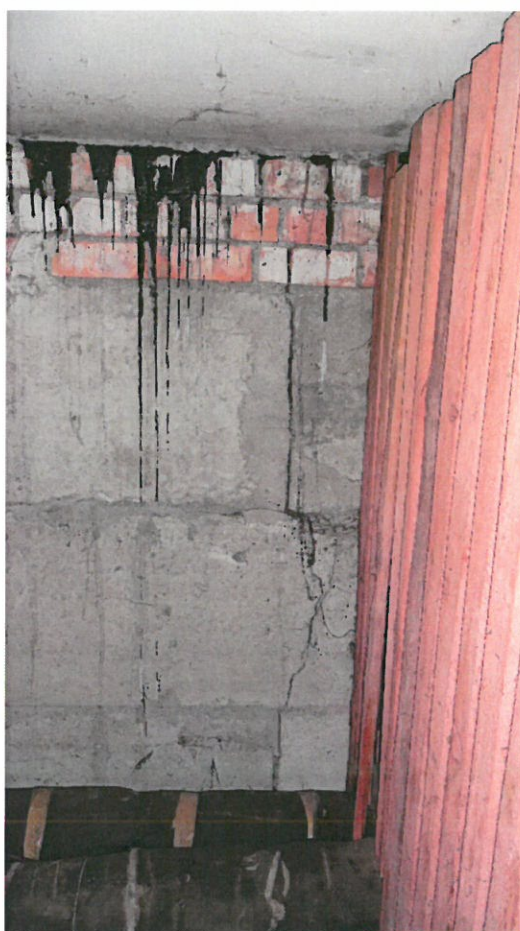
FF-10. Ēkas gala sienas daļā betona pamatu blokos konstatētas būtiskas vertikālas plaisas, kas liecina par pamatu sēšanos.

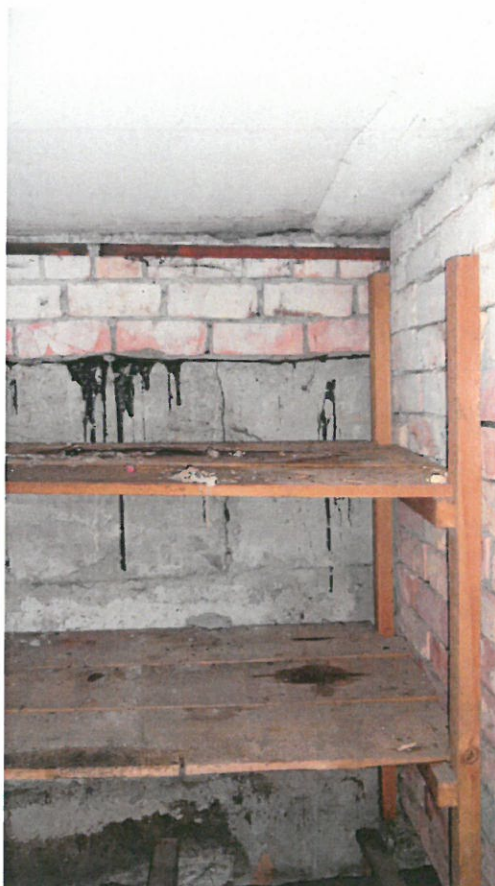
FF-11. Ēkas gala sienas daļā betona pamatu blokos konstatētas būtiskas vertikālas plaisas, kas liecina par pamatu sēšanos.

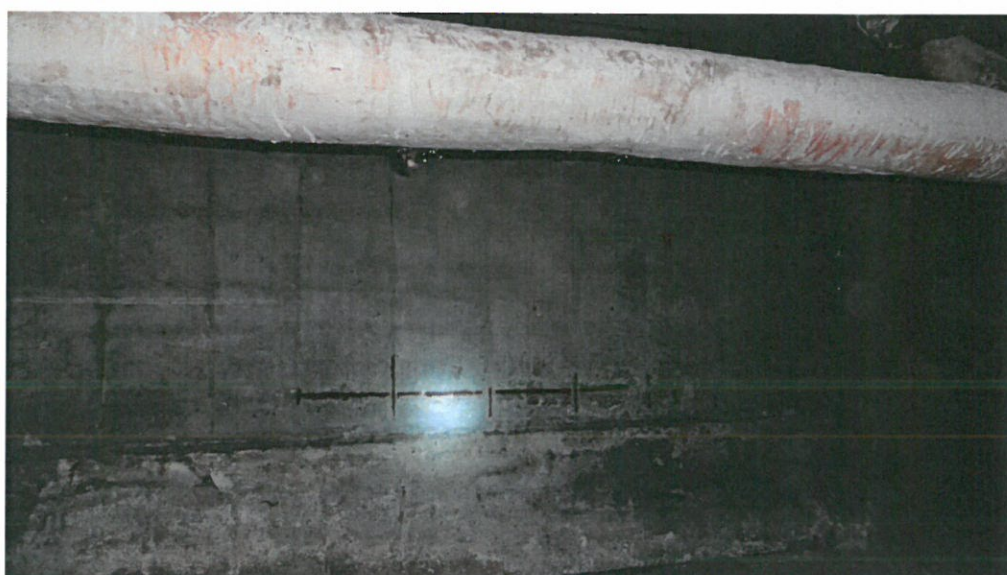
FF-12. Ēkas cokola dzelzsbetona ārsienas panelim izdrupis betons, atsegts un korodējis nesošais stiegrējums.

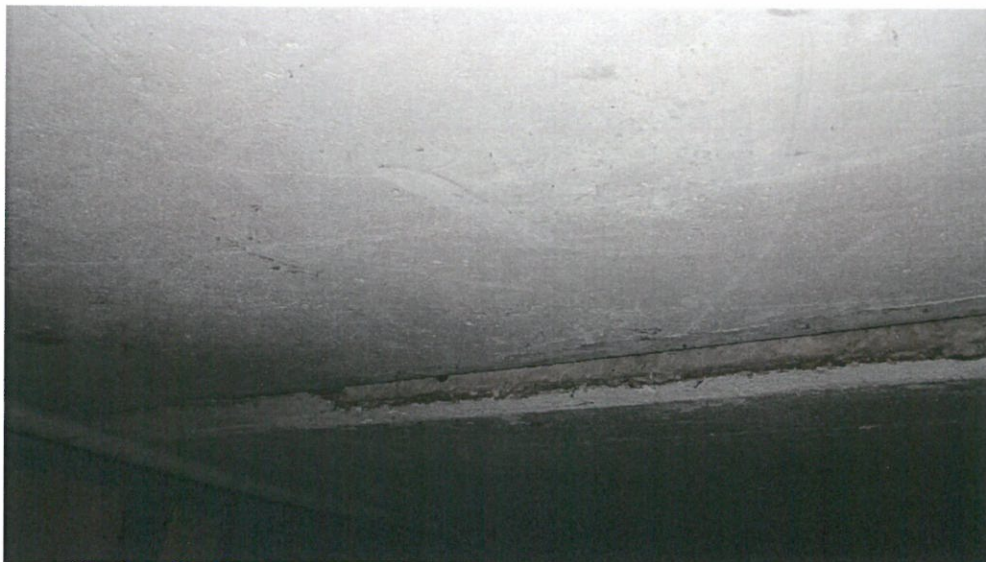
| <u>Pagraba stāva pārsegums</u><br>Ēkas pagraba pārsegums veidots no dobām saliekamā dzelzsbetona plātnēm 22cm biezumā un platumā pārsvarā 120cm. Atsevišķās lokālās vietās starp paneļiem iebūvēta monolitā dzelzsbetona plātne. Dobās saliekamā dzelzsbetona plātnes balstītas uz nesošajām saliekamām betona pamatu sienu bloku šķērssienu ķieģeļu mūrējamām joslām (skat. FF-10;11). Atsevišķā lokālā vietā ēkas austrumu galā konstatētas acīmredzamas pagraba pārseguma paneļu deformācijas, kuras ir saistītas ar ēkas pamatu nevienmērīgas sēšanās radītajām deformācijām (skat. FF-13, plānu). | | 30 |

FF-13. Ēkas pamatu sēšanās rezultātā, deformējies pagraba pārseguma dobais dzelzsbetona panelis, kā rezultātā nodrupusi betona šuves aizdare.

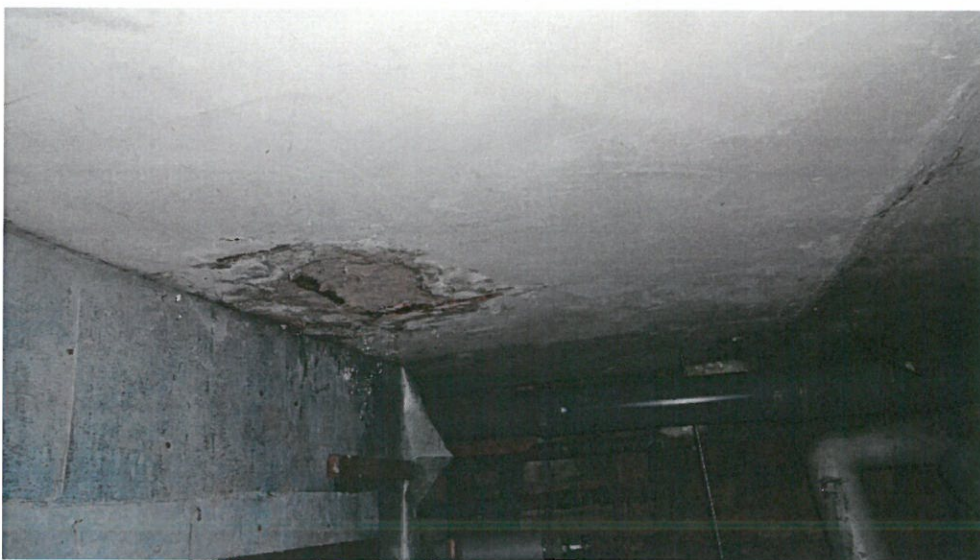
FF-14. Vienam pagraba pārseguma dobam dzelzsbetona panelim nodrupis betons, atsegts un būtiski korodējis nesošais stiegrojums.

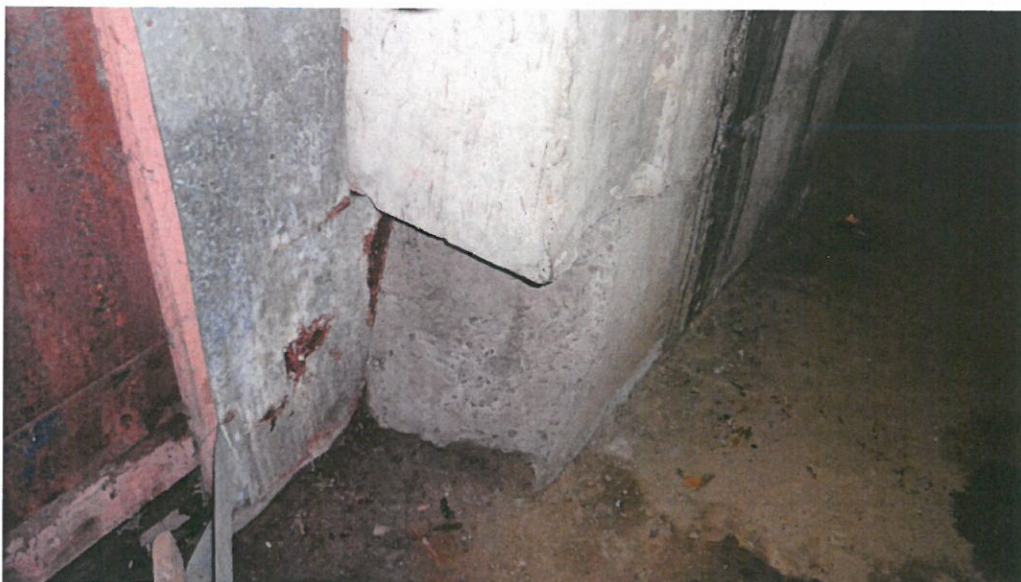
FF-15. Vienā lokālā vietā nodrupis apakšējais betona pamatu bloks.

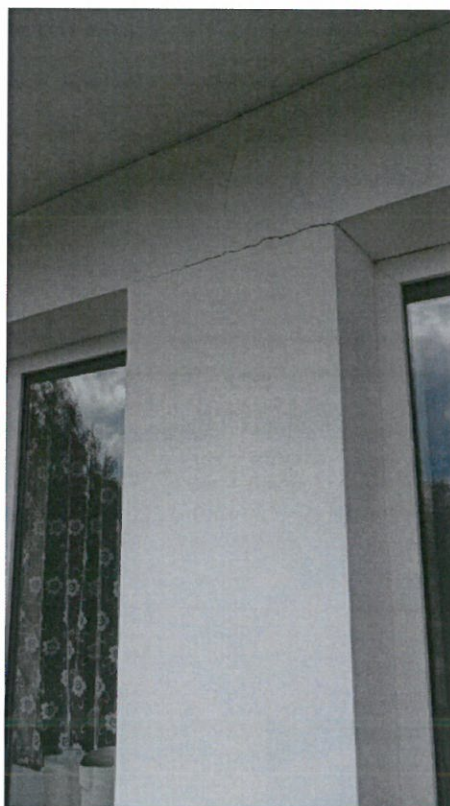
FF-16. Ēkas piektā stāva dzīvoklī ārsienā konstatēta horizontāla plaisa, kas liecina par ēkas gala sienas deformācijām, kas saistīts ar pamatu sēšanos.

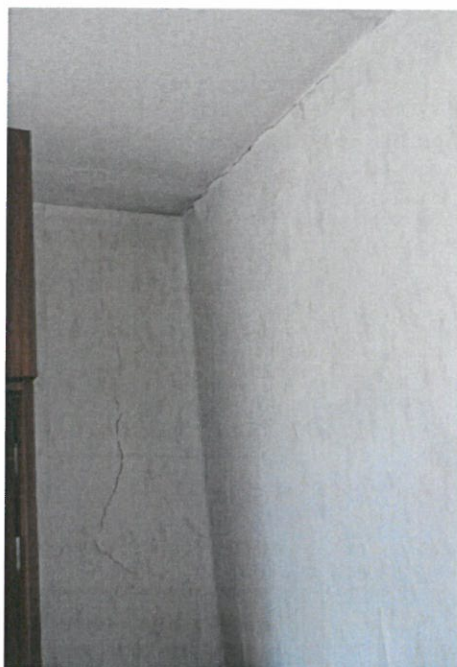
FF-17. Ēkas piektā stāva dzīvoklī konstatā plaša ķieģeļu mūra ārsienā, kas liecina par sienas deformācijām, kas saistīts ar pamatu sēšanos.

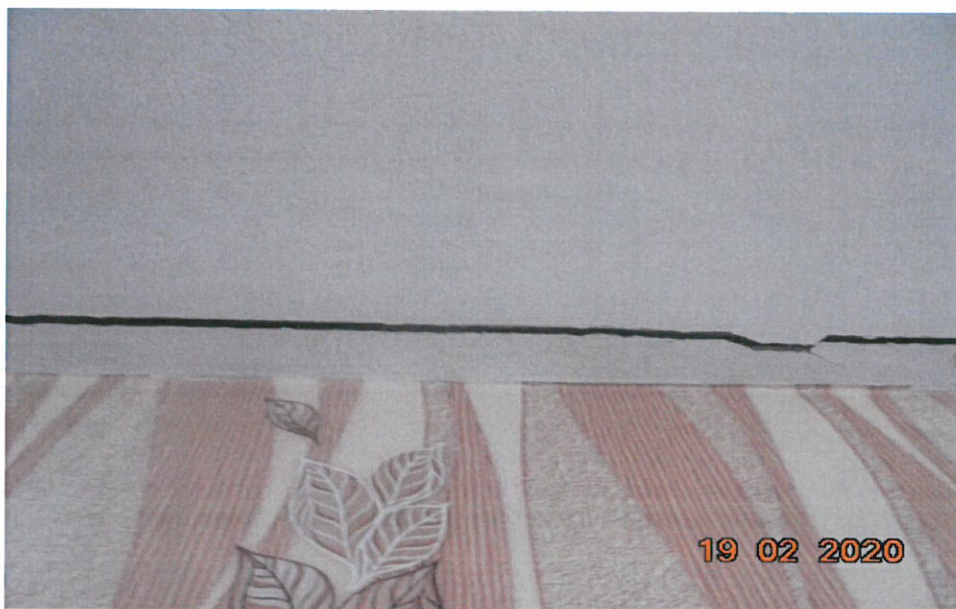
FF-18. Ēkas 4. stāva dzīvoklī starp ārsienas vieglbetona paneli un dobo dzelzsbetona paneli konstatēta būtiska atvere, kas liecina par pieguļošās piebūves daļas pie blakus ēkas gala sienas ķieģeļu mūra nesošās šķērssienas deformācijām, kas saistīta ar pamatu sēšanos.

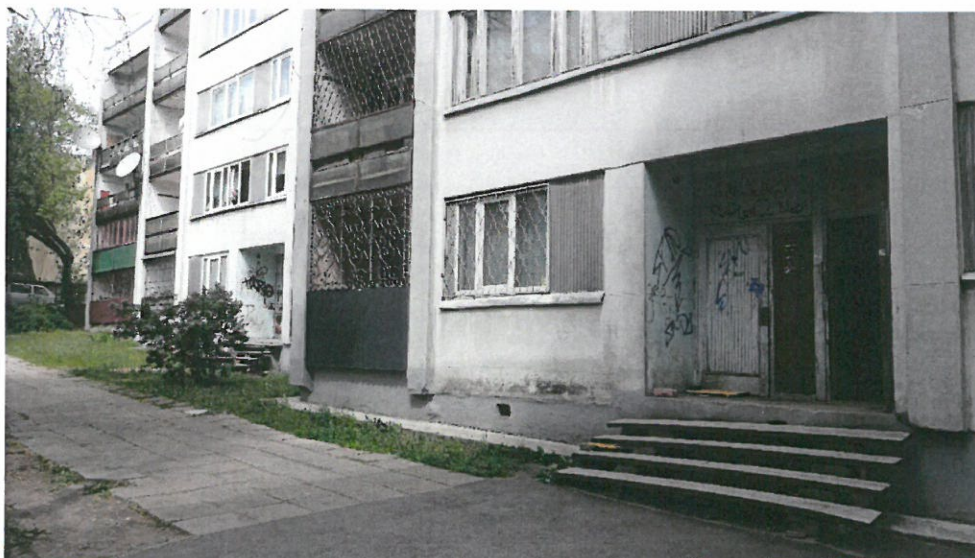
FF-19. Ēkas pagalma daļa fasādes fragments. Grunts sēšanās rezultātā deformējusies betona apmale un konstatētas plaisas cokola daļas apmetumā. Ieejas kāpnēm betona pakāpieni acīmredzami deformējušies, kas saistīts ar pakāpienu atbalsta sienu sēšanos.

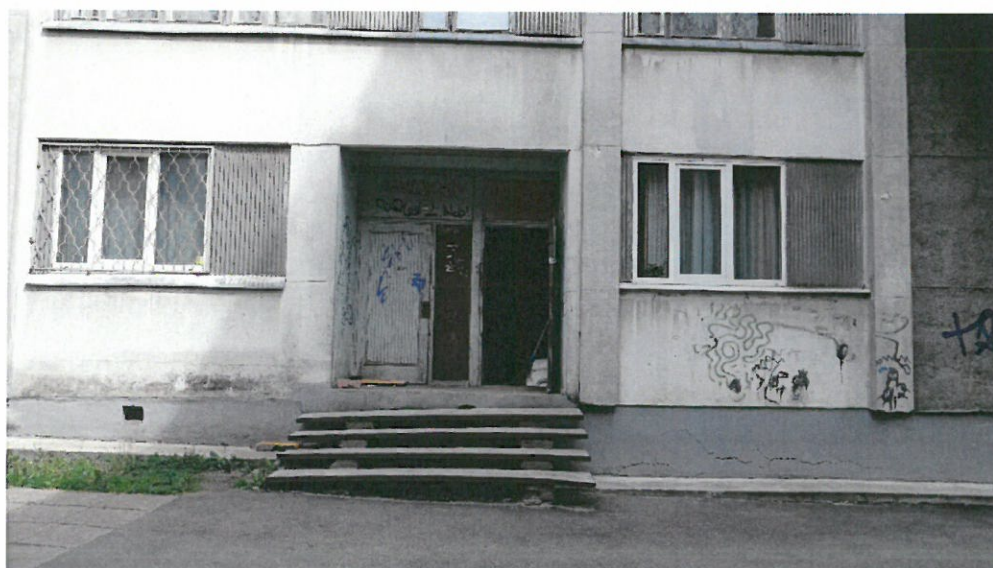
FF-20. Ēkas pagalma daļa fasādes fragments. Grunts sēšanās rezultātā deformējusies betona apmale un konstatētas plaisas cokola daļas apmetumā. Ieejas kāpnēm betona pakāpieni acīmredzami deformējušies, kas saistīts ar pakāpienu atbalsta sienu sēšanos.
