**Tehniskās apsekošanas atzinums**

Daudzdzīvokļu dzīvojamā ēka  
Aleksandra Grīna bulvāris 9, Rīga

## **Tehniskās apsekošanas atzinums**

### **Daudzdzīvokļu dzīvojamā ēka**

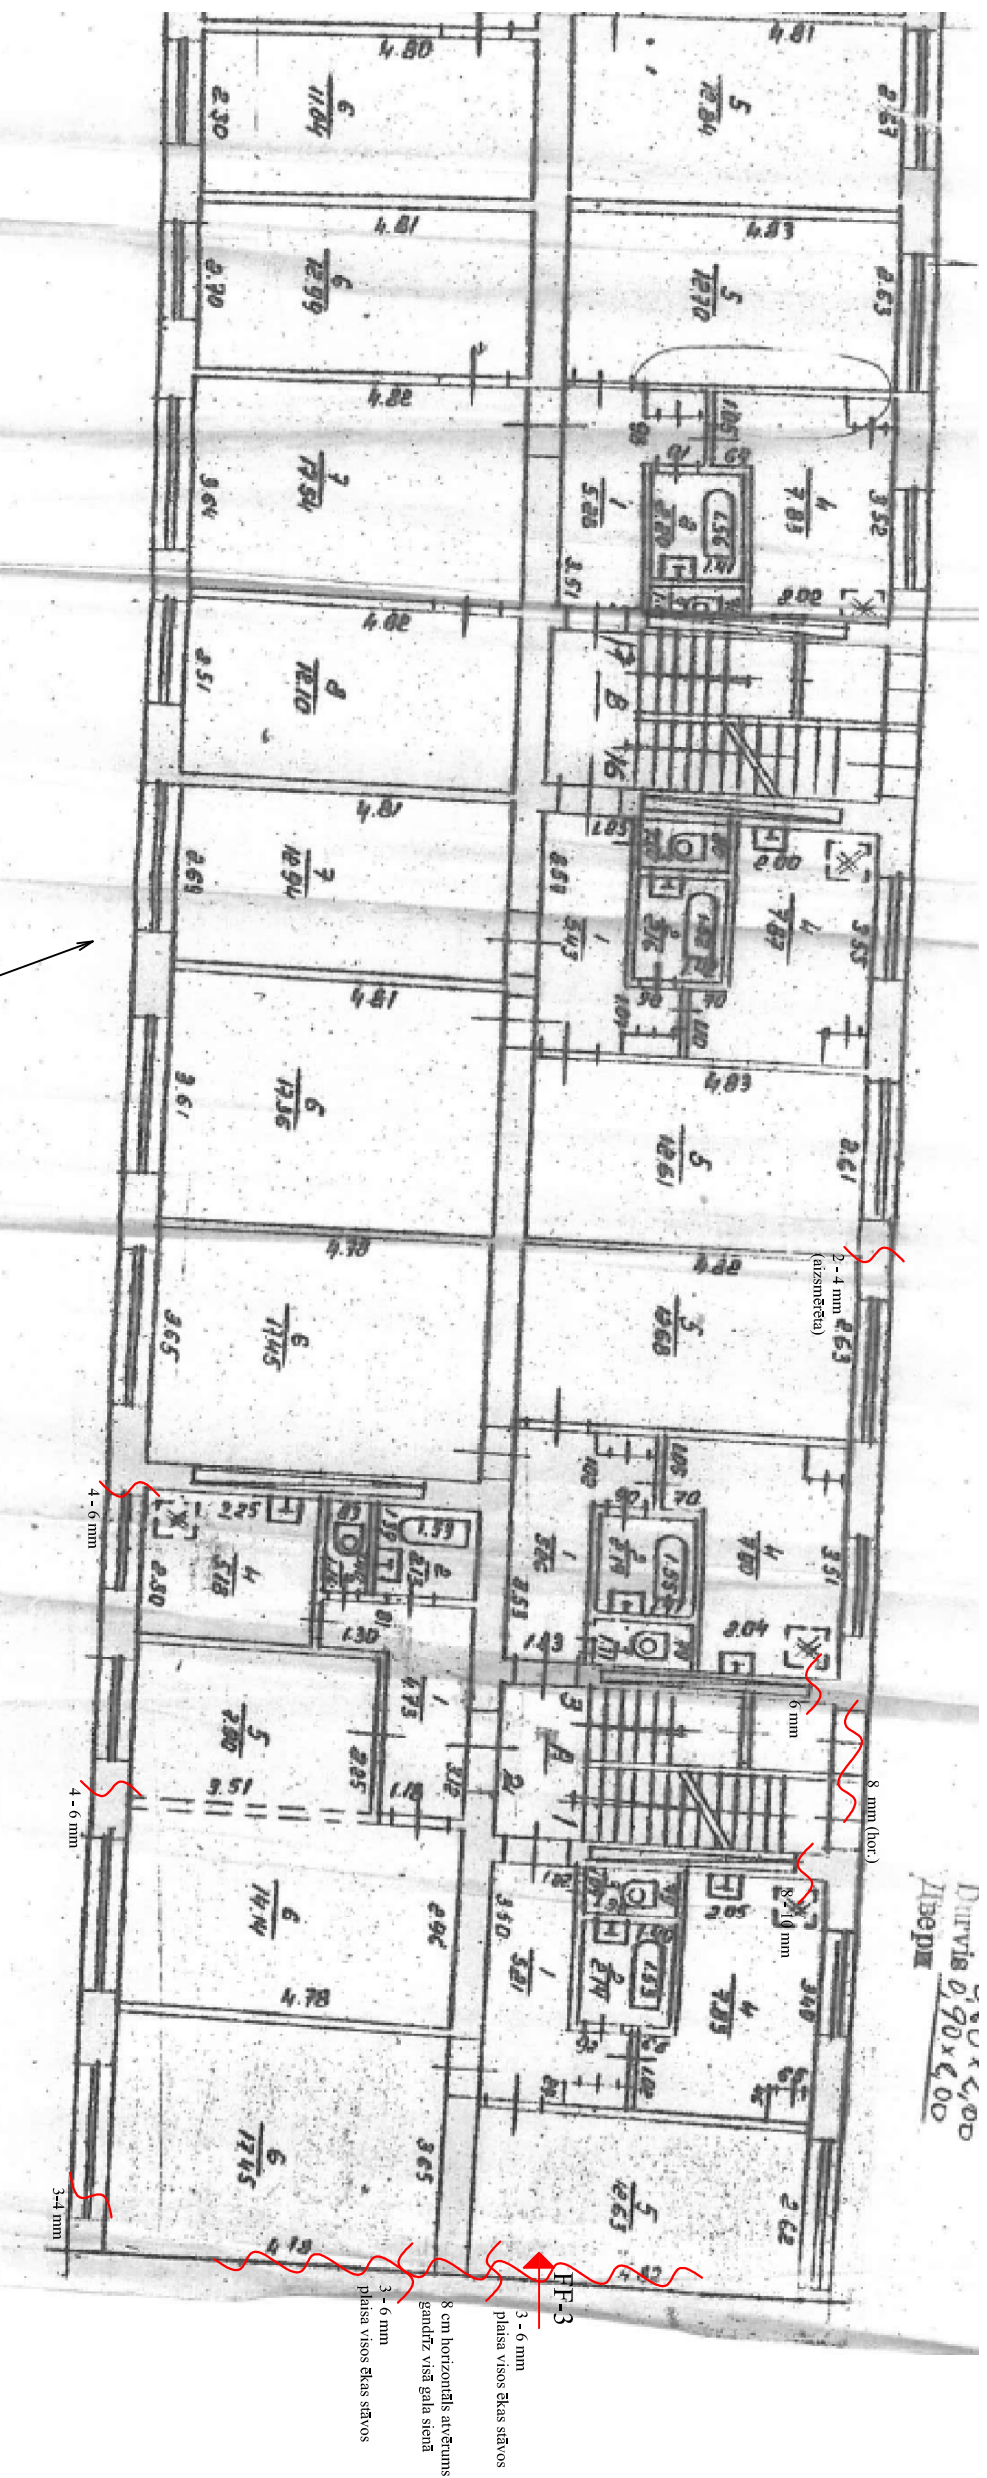
# 1. stävs

Visā ēkas garumā nosēdusies un deformējusies ēkas apmale

3 - 6 mm

8 cm horizontāls atvērums  
gandrīz visā gala sienā

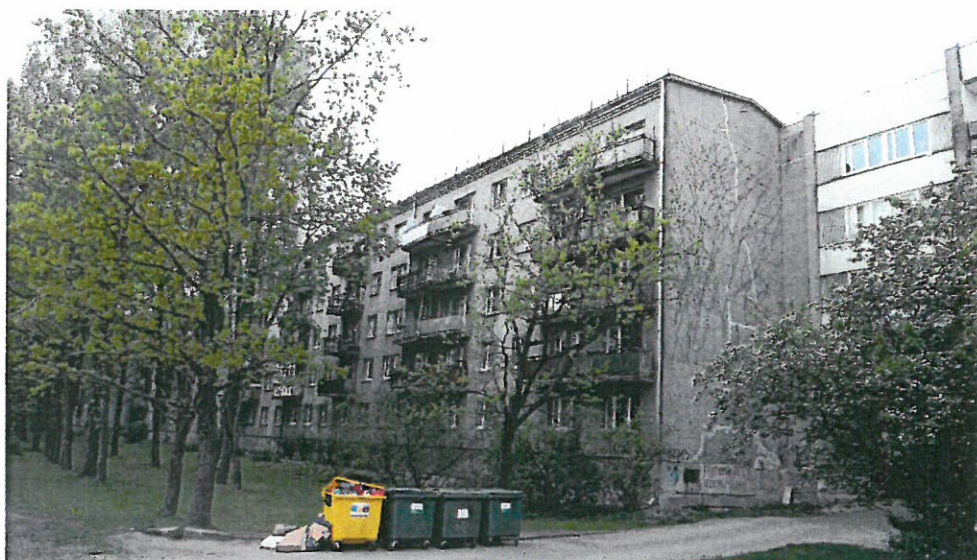
FF-1. Ēkas fasādes fragments ielas pusē, kur konstatēta ēkas pamatu sēšanās un konstatētas plaisas ķieģeļu mūra ārsienās.

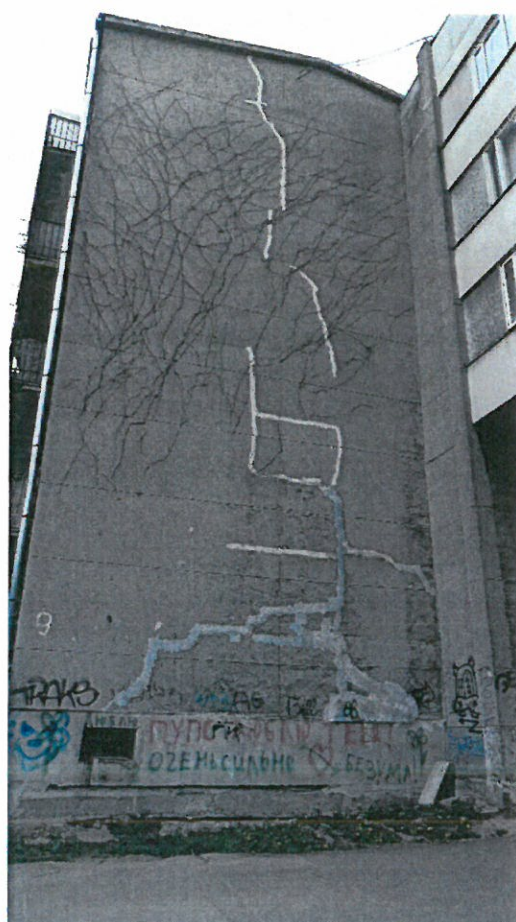
FF-2. Ēkas gala fasāde, kur konstatēta ēkas pamatu sēšanās un konstatētas plaisas ķieģeļu mūra ārsienās. Iepriekš plaisas ir aizdarītas ciet un dotā momentā plaisas neprogresē (skat. FF-5;6).

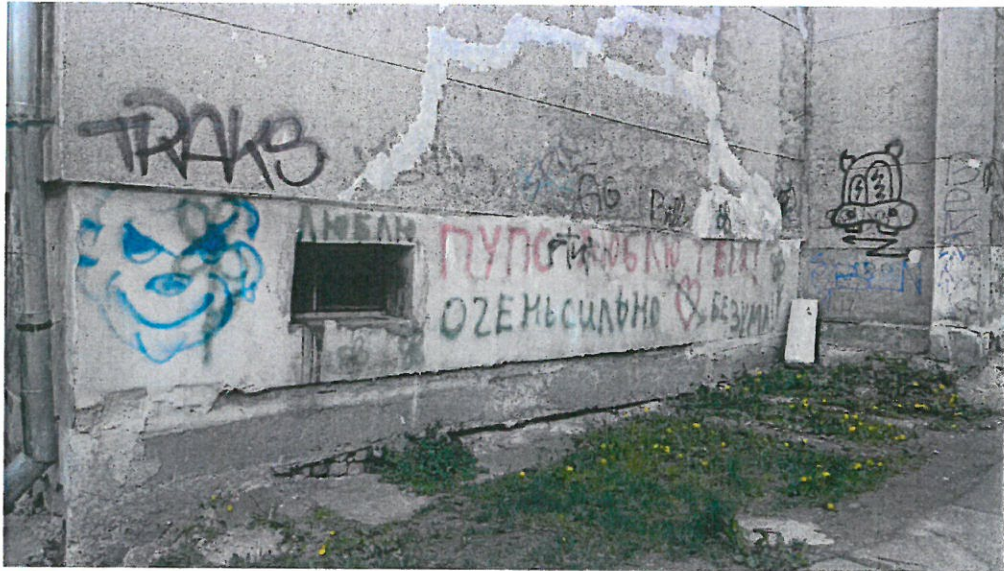
FF-3. Ēkas gala fasādes fragments cokola daļā, kur konstatēta ēkas pamatu sēšanās un konstatētas plaisas ķieģeļu mūra ārsienās. Iepriekš plaisas ir aizdarītas ciet un dotā momentā plaisas neprogresē (skat. FF-5;6). Cokola daļā pie apmales pamatiem izdrupis betons. Ēkas betona apmale plaisājusi, izdrupusi un būtiski deformējusies.

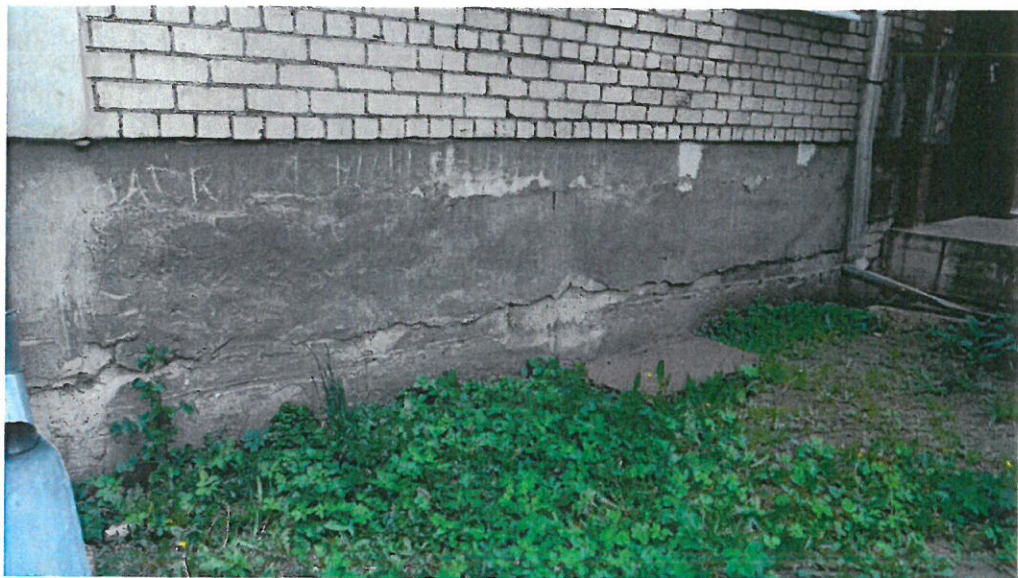
FF-4. Ēkas cokola daļas fasādes fragments pagalma pusē pie 1. kāpņu telpas, kur konstatēta ēkas pamatu sēšanās un konstatētas plaisas ķieģeļu mūra ārsienās. Lai veiktu slodžu vienmērīgu sadalījumu uz pamatu režģogu, iepriekš, saskaņā ar 2014. gadā "Komunālprojekta" izstrādātā būvprojekta, veikta pagraba sienas betona bloku pastiprināšana ar tērauda UPN 200 profila sijām un enkurbultām M 20 līdz 1. kāpņu telpai (skat. plānu). Ēkas daļai nav apmales.

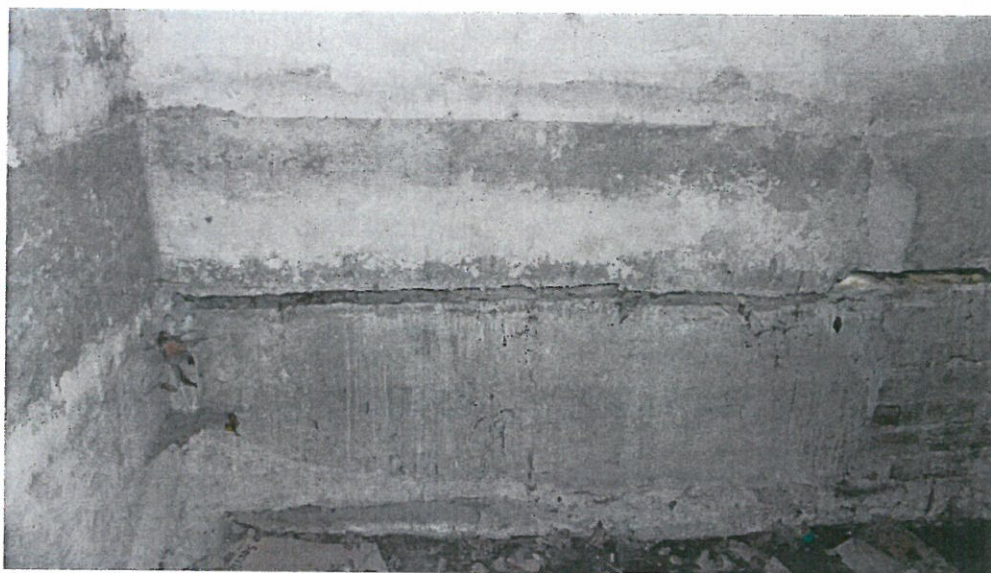
FF-5. Lai veiktu slodžu vienmērīgu sadalījumu uz pamatu režģogu, iepriekš, saskaņā ar 2014. gadā "Komunālprojekta" izstrādātā būvprojekta, veikta pagraba sienas betona bloku pastiprināšana ar tērauda UPN 200 profila sijām un enkurbultām M 20 līdz 1. kāpņu telpai un gala sienas daļā un papildus ēkas gala sienas daļā starp diviem pagraba sienu blokiem veikta pastiprināšana ar lokšņu tērauda karkasu ar izmēriem - 100x6 un - 60x6, stiprināti ar enkurbultām M 20 (skat. plānu un pielikumus). Starp tērauda siju pastiprinājumu un virs režģoga pagraba sienas pirmo bloku izveidojusies būtiska horizontāla sprauga ar atvērumu 4-8 cm, kas liecina par pamatu sēšanos.

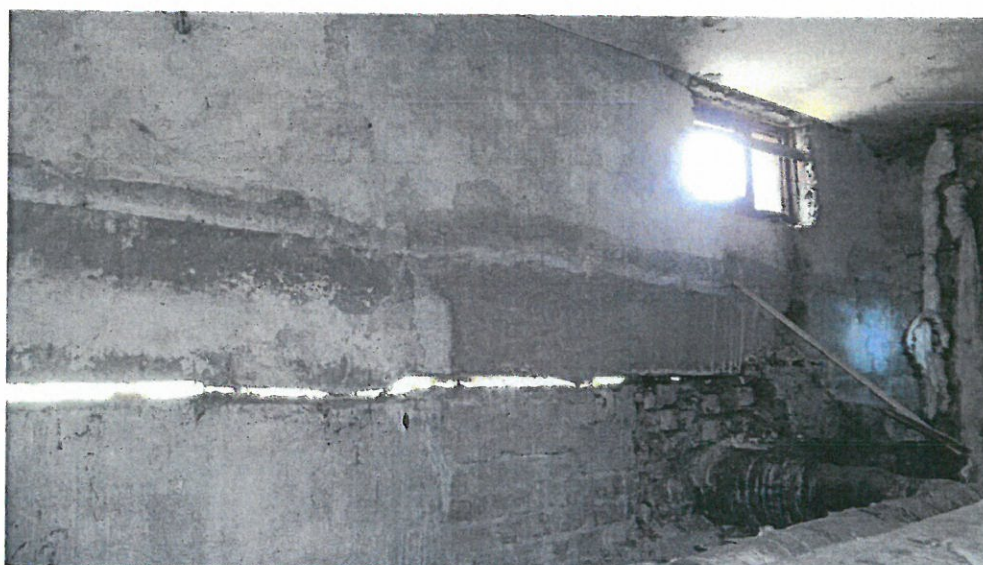
FF-6. Lai veiktu slodžu vienmērīgu sadalījumu uz pamatu režģogu, iepriekš, saskaņā ar 2014. gadā "Komunālprojekta" izstrādātā būvprojekta, veikta pagraba sienas betona bloku pastiprināšana ar tērauda UPN 200 profila sijām un enkurbultām gala sienas daļā un papildus ēkas gala sienas daļā starp diviem pagraba sienu blokiem veikta pastiprināšana ar lokšņu tērauda karkasu ar izmēriem - 100x6 un - 60x6, stiprināti ar enkurbultām M 20 (skat. plānu un pielikumus). Tērauda sijas apviktas ar celtniecības sietu un karkasi apmesti ar cementa javu uz piemetinātiem pie karkasiem Ø 5mm stiegru sietiem. Starp tērauda siju

pastiprinājumu un virs režģoga pagraba sienas pirmo bloku izveidojusies būtiska horizontāla sprauga ar atvērumu 4-8 cm, kas liecina par pamatu sēšanos.

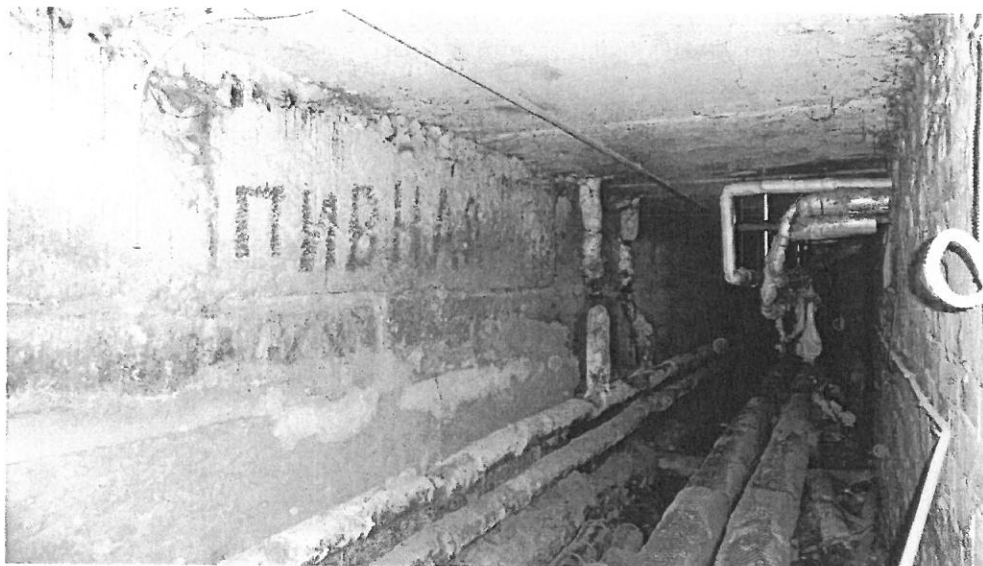
FF-7. Lai veiktu slodžu vienmērīgu sadalījumu uz pamatu režģogu, iepriekš, saskaņā ar 2014. gadā "Komunālprojekta" izstrādātā būvprojekta, veikta pagraba sienas betona bloku pastiprināšana ar tērauda UPN 200 profila sijām un enkurbultām ēkas 1. sekcijas daļā ielas fasādes pusē (skat. plānu un pielikumus). Tērauda sijas apviktas ar celtniecības sietu un apmesti ar cementa javu.

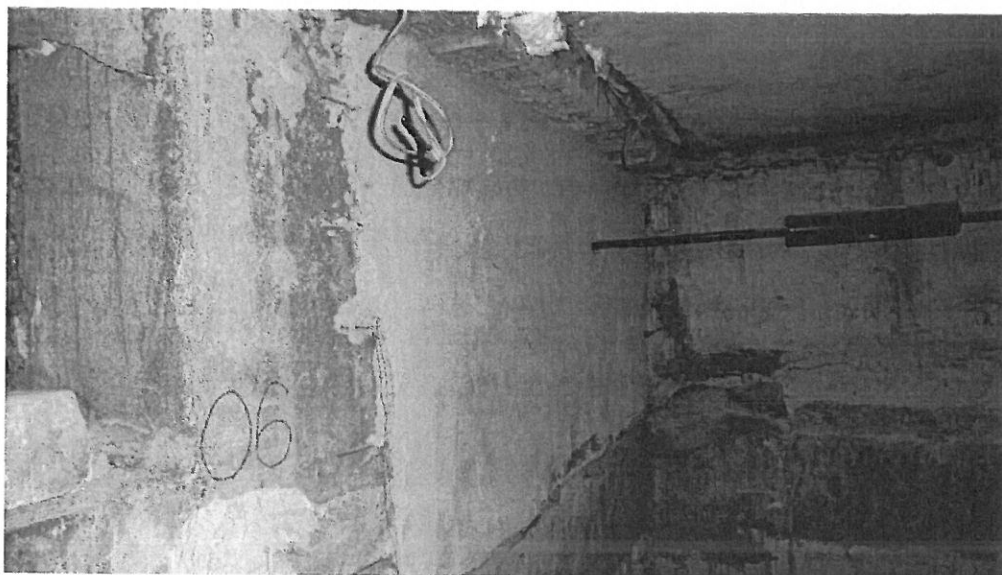
FF-8. Lai veiktu pamatu sēšanās rezultātā ēkas gala ārsienas posma deformēto pagraba sienas bloku pastiprināšanu, saskaņā ar 2014. gadā "Komunālprojekta" izstrādātā būvprojekta, veikta pagraba sienas betona bloku pastiprināšana ar apaļstieņiem Ø20 mm, tos enkurojot pie pagraba šķērssienas blokiem ar tērauda leņķu stiprinājumu, L160X12 pie durvju ailes (skat. plānu un pielikumus).

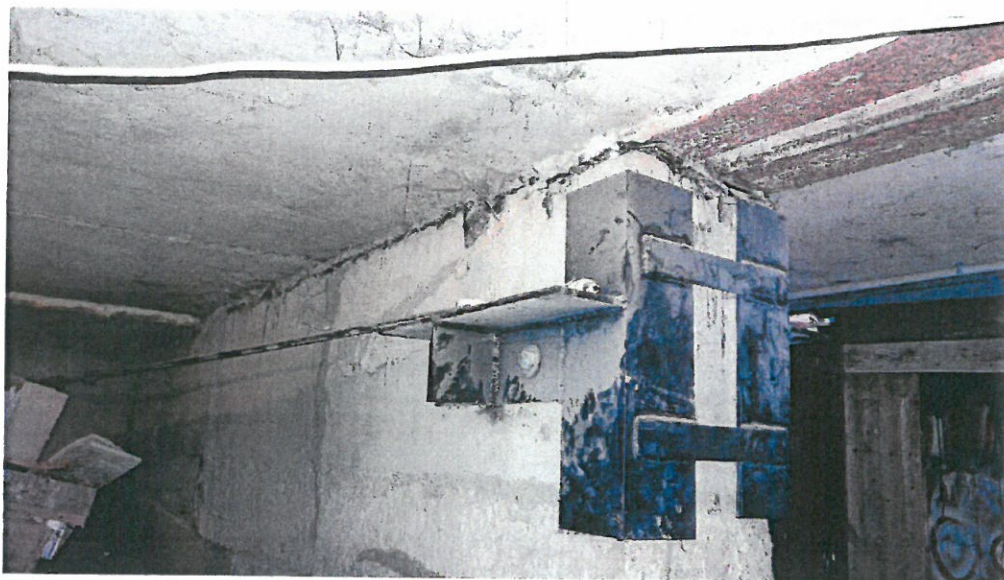
FF-9. Lai veiktu pamatu sēšanās rezultātā ēkas gala ārsienas posma deformēto pagraba sienas bloku pastiprināšanu, saskaņā ar 2014. gadā "Komunālprojekta" izstrādātā būvprojekta, veikta pagraba sienas betona bloku pastiprināšana ar apaļstieņiem Ø20 mm, tos enkurojot pie pagraba šķērssienas blokiem ar tērauda lenķu stiprinājumu, L160X12 pie durvju ailes (skat. plānu un pielikumus). Durvju ailes tērauda pārsedze korodējusi.

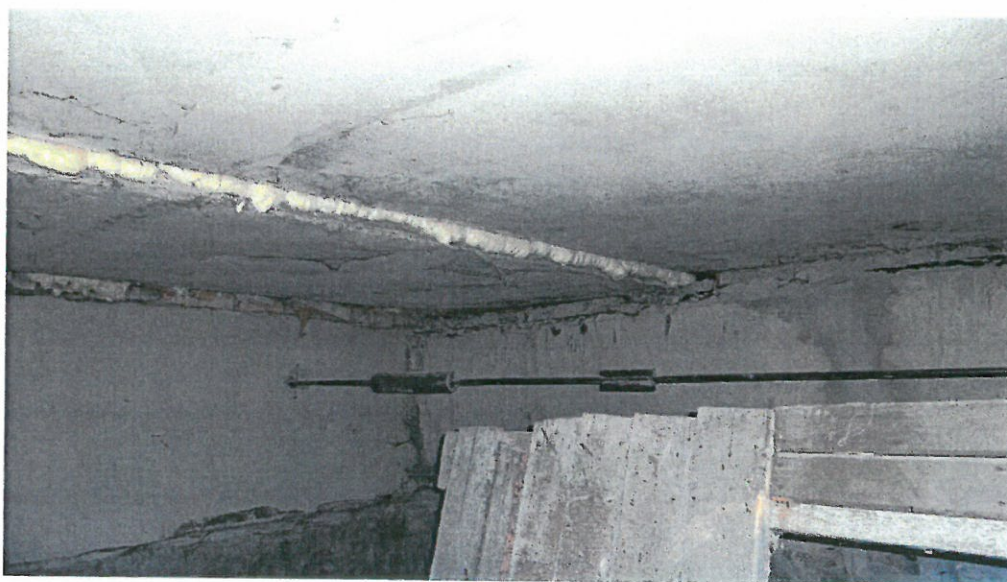
FF-10. Pamatu sēšanās rezultātā deformējušies gan pagraba sienu bloku ārsiena un garensiena, līdz ar to arī deformējušies divi dobie dzelzsbetona pagraba pārseguma paneļi un spraugas dotā monemtā aizdarītas ar celtniecības putām.

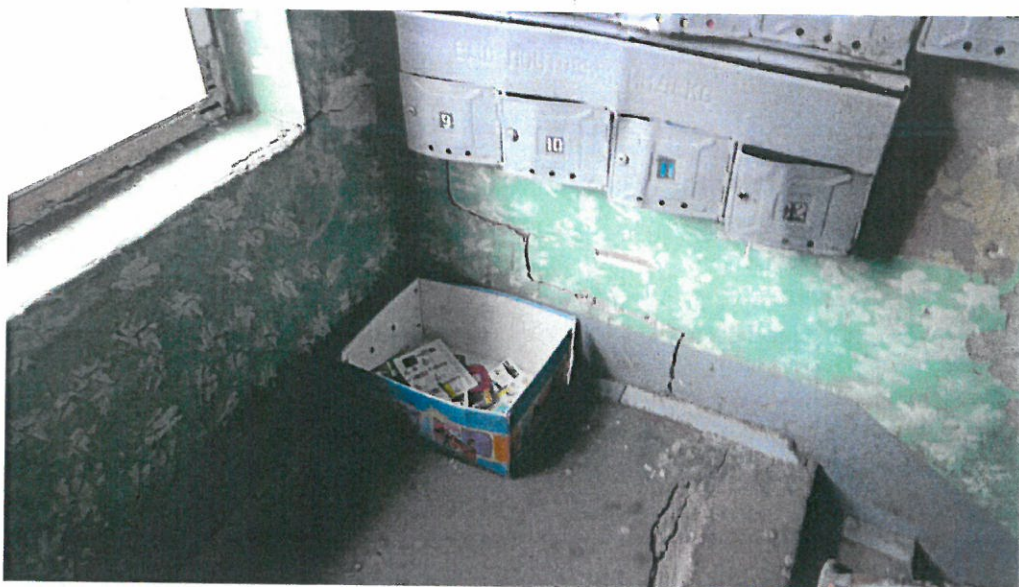
FF-11. Pamatu sēšanās rezultātā deformējusies un plaisājusi ķieģeļu mūra ārsiena 1. kāpņu telpas zonā. Deformācijas rezultātā plaisas konstatētas nesošās šķērssienās un starp kāpņu laukumu un kāpņu laidu.

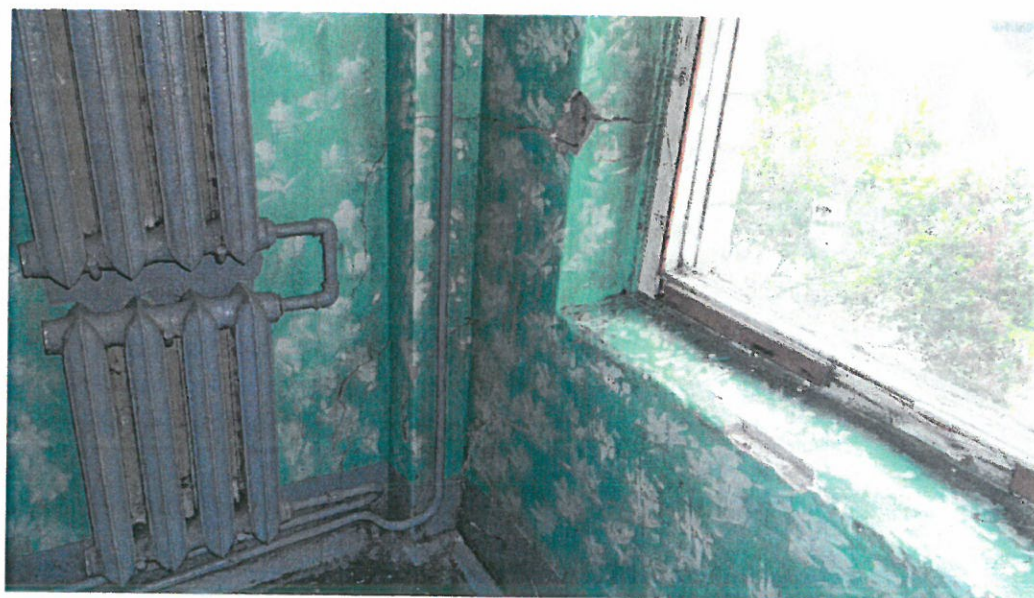
FF-12. Pamatu sēšanās rezultātā deformējusies un plaisājusi ķieģeļu mūra ārsiena 1. kāpņu telpas zonā. Deformācijas rezultātā plaisas konstatētas nesošās šķērssienās.

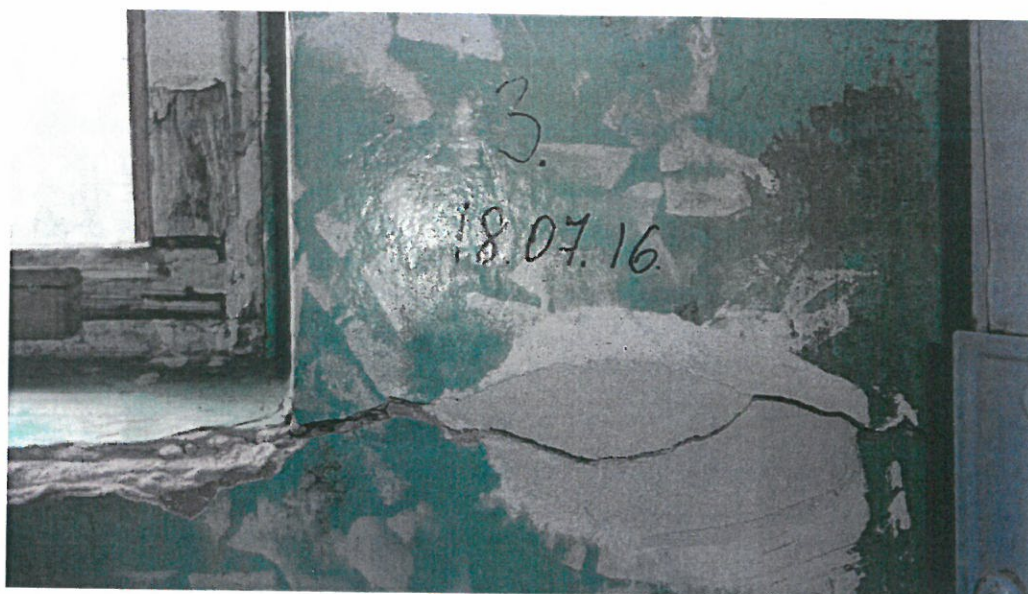
FF-13. Pamatu sēšanās rezultātā deformējusies un plaisājusi ķieģeļu mūra ārsiena 1. kāpņu telpas zonā. 18.07.2016. veikts plaisas monitorings, kas parāda, ka plaisas atvērums progresē par 8 mm, līdz ar to var secināt, ka ēkas pamatu sēšanās 1. kāpņu telpas zonā vēl turpinās, kur attiecīgi nebija arī veikta pagraba sienu bloku pastiprināšana.

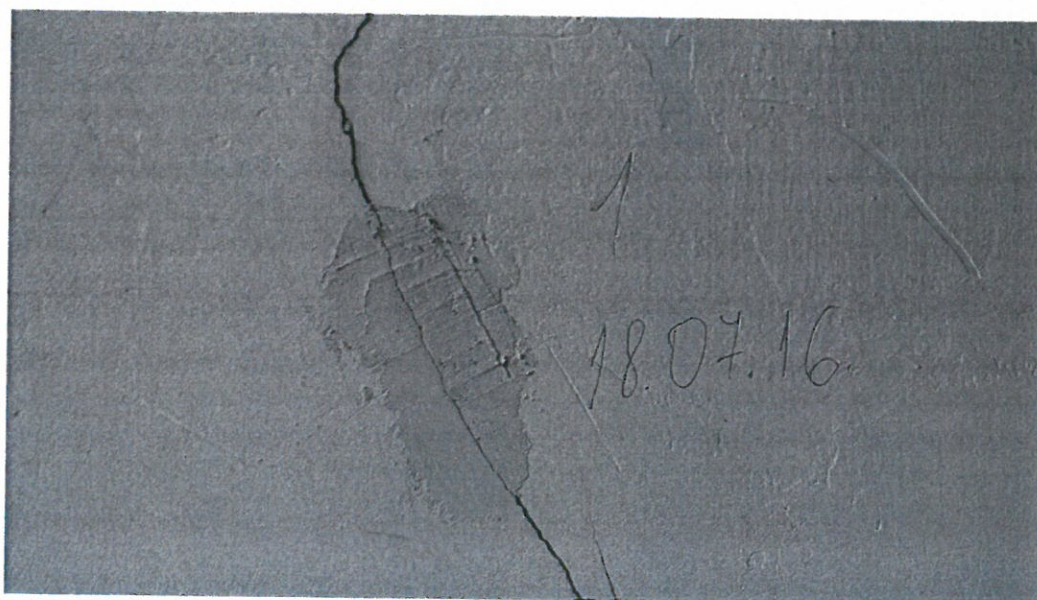
FF-14. Pamatu sēšanās rezultātā deformējusies un plaisājusi ķieģeļu mūra ārsiena 1. kāpņu telpas zonā. 18.07.2016. veikts plaisas monitorings, kas parāda, ka plaisas atvērums progresē par 2 mm, līdz ar to var secināt, ka ēkas pamatu sēšanās 1. kāpņu telpas zonā vēl turpinās, kur attiecīgi nebija arī veikta pagraba sienu bloku pastiprināšana.

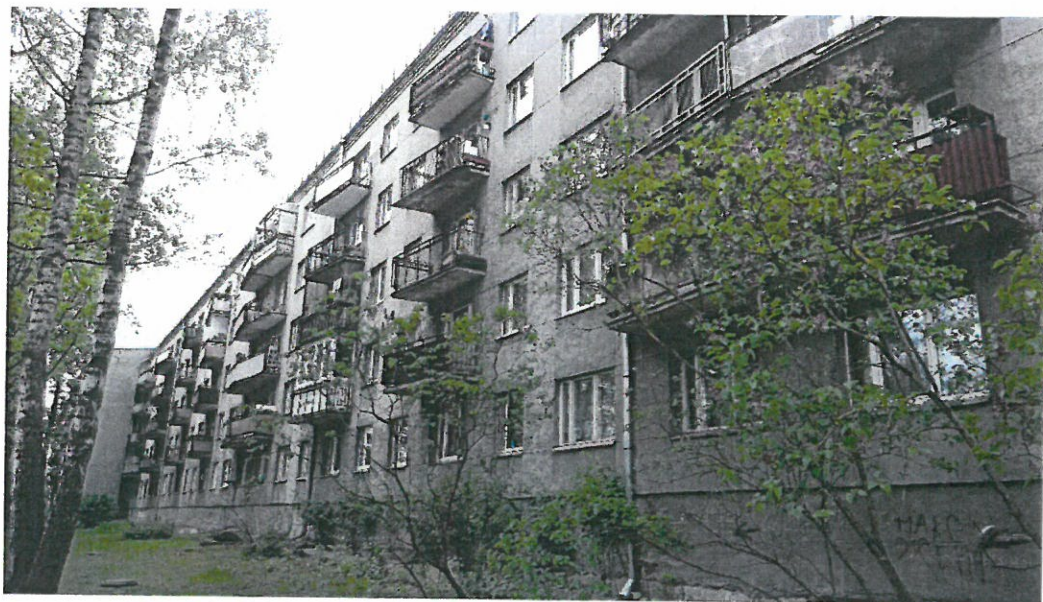
FF-15. Ēkas fasādes fragments ielas pusē.

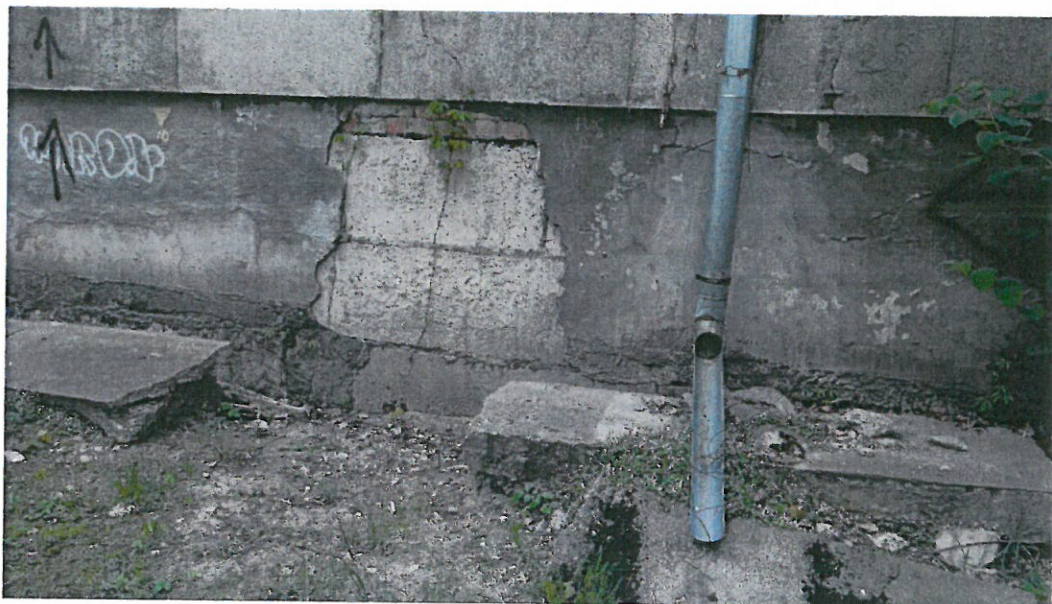
FF-16. Ēkas fasādes fragments ielas pusē cokola daļā. Cokola daļas apmetums daļēji nodrupis. Ēkas betona apmale būtiski deformējusies, plaisājusi, atsevišķi posmi demontēti un izdrupuši.

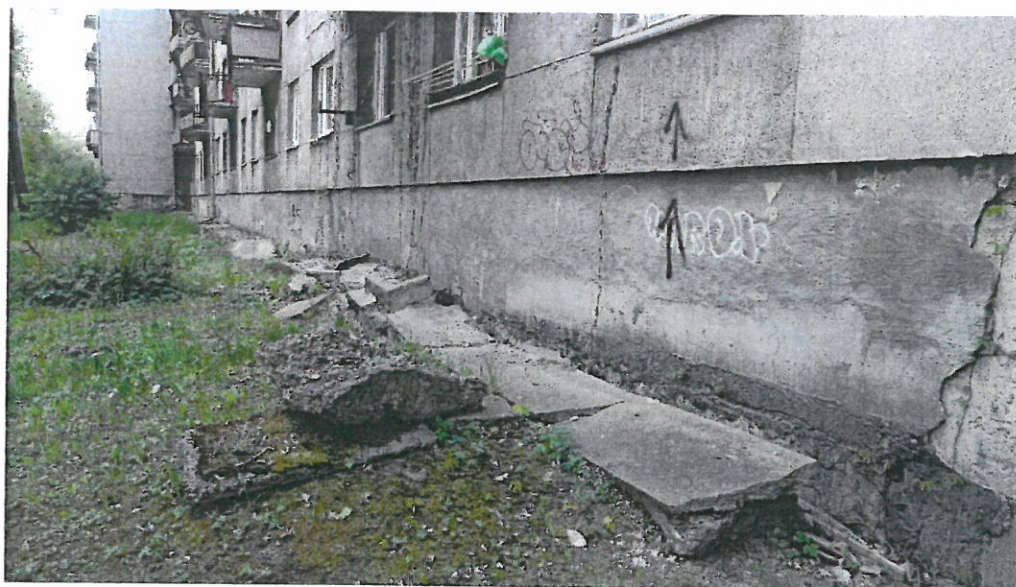
FF-17. Ēkas fasādes fragments ielas pusē cokola daļā. Cokola daļas apmetums daļēji nodrupis. Ēkas betona apmale būtiski deformējusies, plaisājusi, atsevišķi posmi demontēti un izdrupuši.

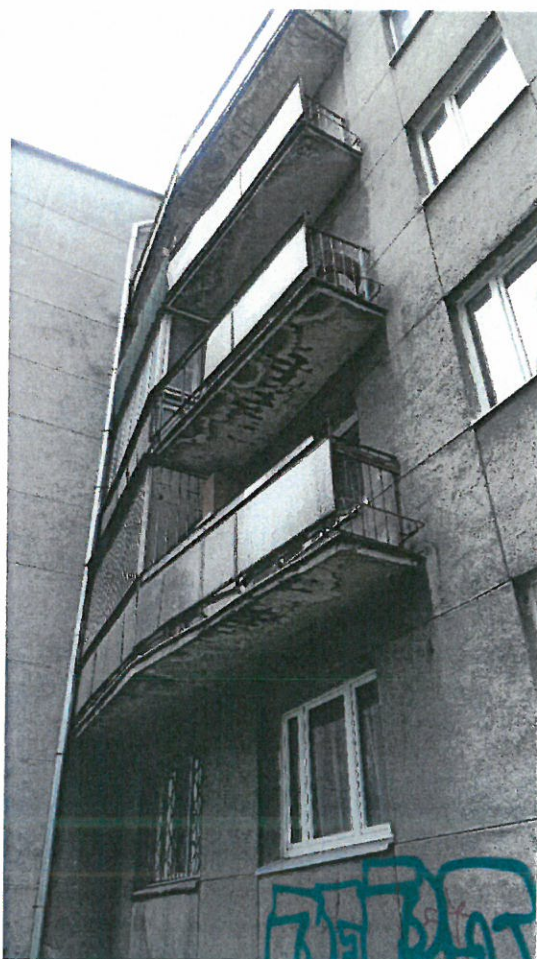
FF-18. Ēkas fasādes fragments ielas pusē. 2. un 3. stāva balkoniem. Balkona dzelzsbetona konsolplātnei no apakšas izdrupis betons, atsegts un būtiski korodējis stiegrojums, līdz ar to atsevišķi ēkas balkoni ir neapmierinošā stāvoklī.

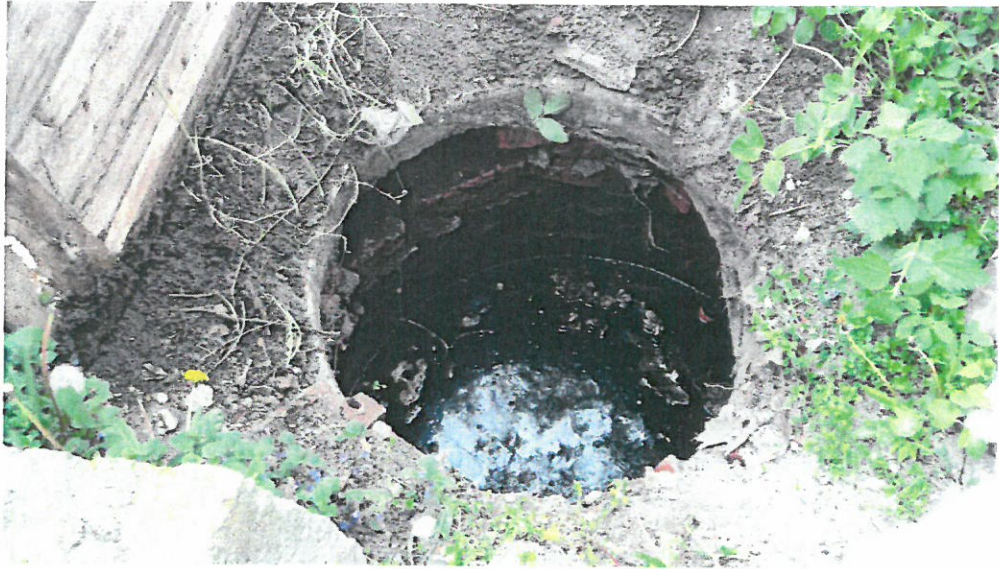
FF-19. Drenāžas kanalizācijas kontrolaka stūrī pie ēkas gala sienas piepildīta ar gruntsūdeni, kas liecina, ka ēkas drenāža ir aizsērējusi un savu funkciju nepilda.
