## TEHNISKĀS APSEKOŠANAS ATZINUMS (VIZUĀLĀ OBJEKTA APSEKOŠANA)

**DAUDZDZĪVOKĻU ĒKA**

Raiņa iela 47, Rēzekne  
1122- Triju vai vairāku dzīvokļu mājas;  
2. GRUPA  
I

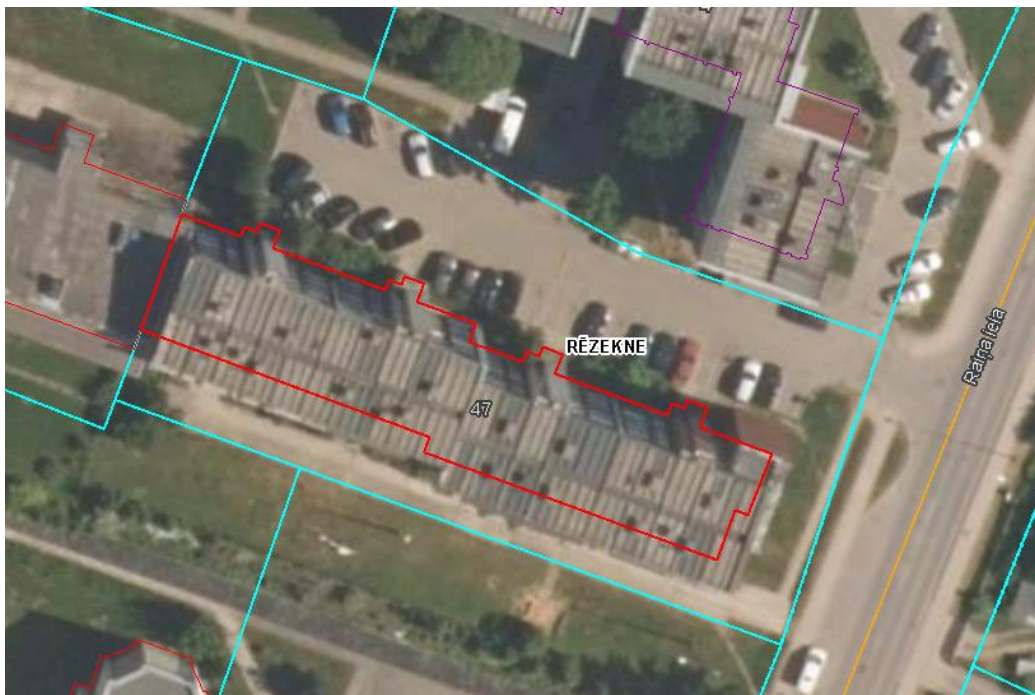
| 2. Situācija | |
|---|---|
| 2.2. | Būves izvietojums zemesgabalā<br>(Sarkanā līnija, apbūves līnija, apgrūtinājumi, būves novietnes raksturojums)<br>Būve izvietota zemesgabala dienvidrietumu pusē, ar galvenajām ieejām uz ziemeļu pusi. Būves rietumu galasiena sabloķējas ar citu daudzstāvu dzīvojamo māju. |

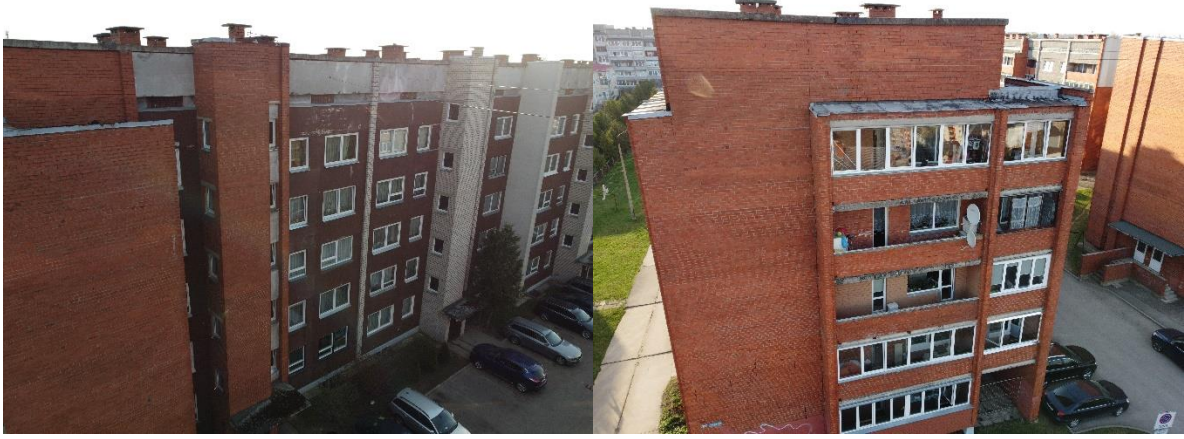
| Nesošās sienas veidotas no māla ķieģeļu mūra, pārsedzes no dz.betona. Stāvoklis labs. Ir lokāli izdrupumi un plaisas, bet tādas, kas ietekmētu to stabilitāti nav konstatētas. <b><i>Pašlaik nesošo sienu un pārsedžu stiprība un stabilitāte atbilst Būvniecības likuma 9.panta 1.punkta prasībām, bet to siltumpretestība neatbilst LBN 002-19 „Norobežojamo konstrukciju siltumtehnika” prasībām.</i></b> | | |

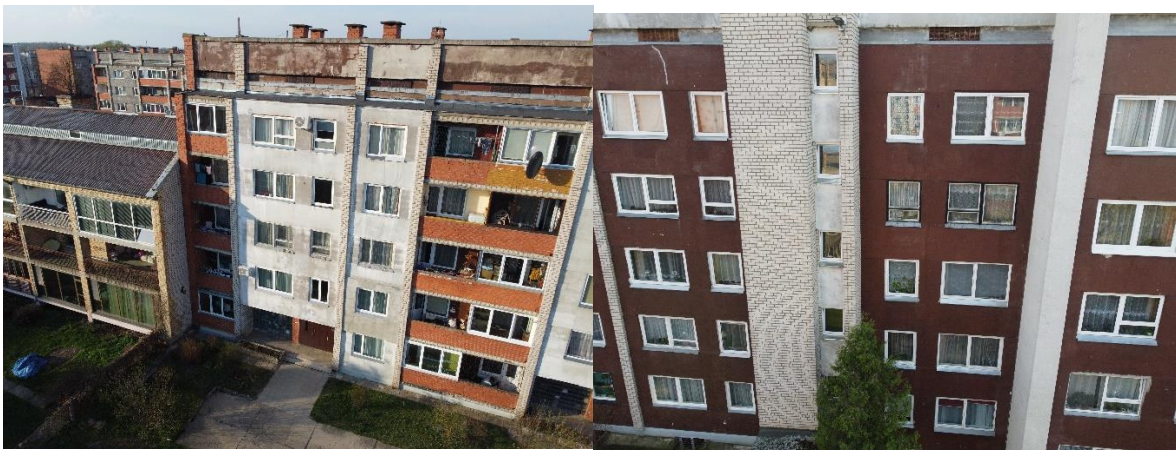
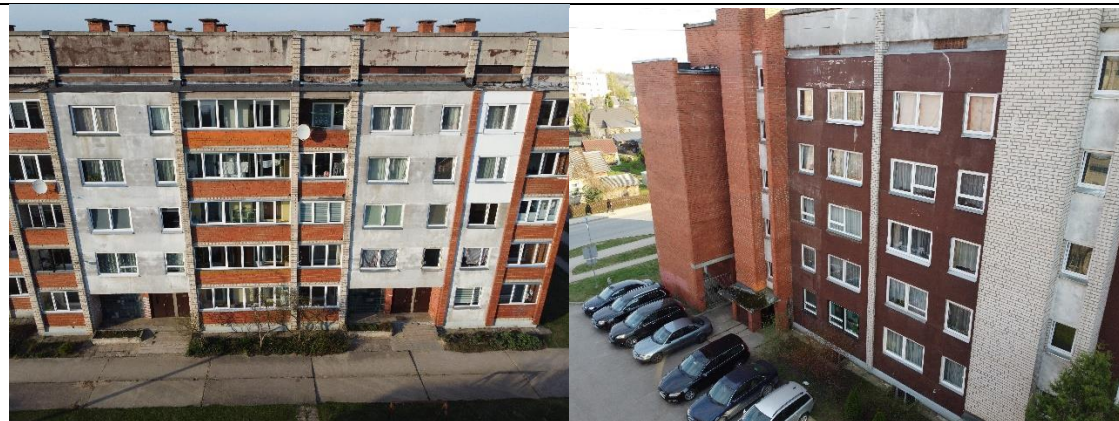
| Pašnesošās sienas veidotas no keramzītbetona sienu paneļiem. Stāvoklis labs.. <b><i>Pašlaik pašnesošo sienu stiprība un stabilitāte atbilst Būvniecības likuma 9.panta 1.punkta prasībām, bet to u siltumpretestība neatbilst LBN 002-19 „Norobežojamo konstrukciju siltumtehnika” prasībām.</i></b> | | |

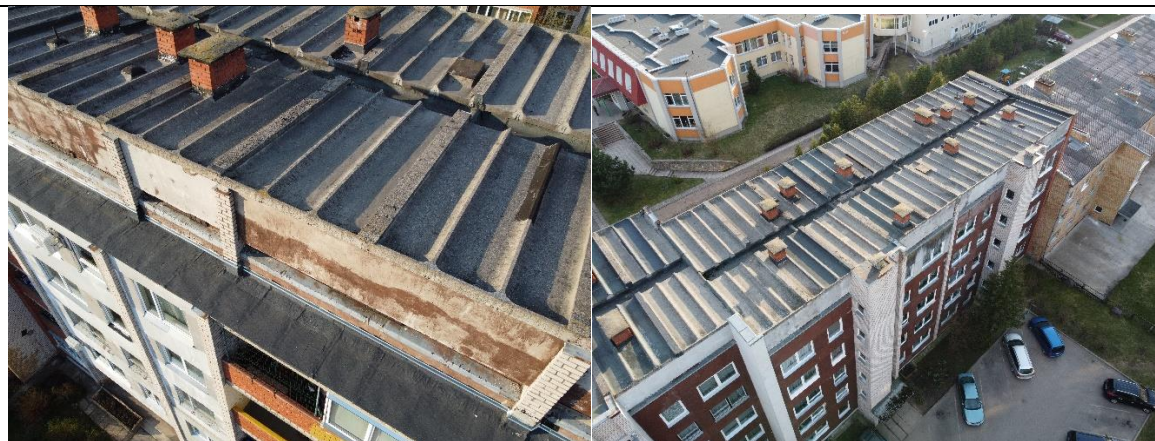
| <p>(Jumta konstrukcijas, ieseguma un ūdens noteku sistēmas veids, konstrukcija un materiāls. Savietotā jumta konstrukcija un materiāls. Konstatētie defekti un to iespējamie cēloņi. Gaisa apmaiņa, temperatūras un gaisa mitruma režīms bēniņos. Tehniskā stāvokļa novērtējums kopumā pa atsevišķiem konstrukciju veidiem)</p> <p>Jumts virs abiem ēkas korpusiem no saliekamiem dz.betona paneļiem. Stāvoklis labs. Rekomendēju ierīkot poliuretāna hidroizolāciju. Virs lodžijām – 220mm pārseguma paneļi, virsū keramzīta s.isol. un ruberoīda jumta segums. Stāvoklis apmierinošs.</p> <p><b><i>Pašlaik jumta nesošās konstrukcijas stiprība un stabilitāte atbilst Būvniecības likuma 9.panta 1.punkta prasībām.</i></b></p> | | |

1. Veikt ēkas energoefektivitātes paaugstināšanas pasākumus, t.sk. pārbūvējot siltummezglu un apkures sistēmu, ieviešot individuālo uzskaiti.
2. Veikt jumtu hidroizolācijas atjaunošanu.
3. Nomainīt lietus noteksisēmas.
4. Veikt lieveņu pārbūvi un kāpņu telpu kosmētisko remontu.
