### **Tehniskās apsekošanas atzinums**

Krustpils evaņģēliski luteriskās baznīca, Rīgas iela 211a, Jēkabpils

DEFEKTU SHĒMAS;  
FOTOFIKSĀCIJA

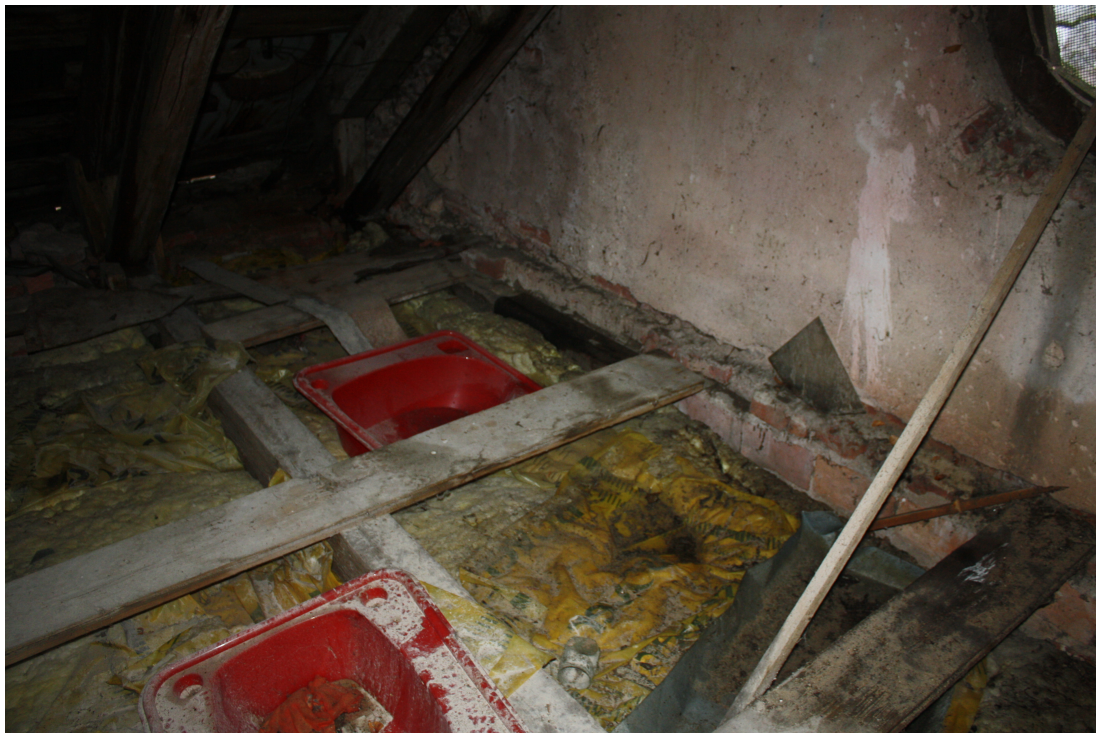
#### 1. Fotoattēls

Skats uz bēniņu stāva DA stūri, izteikti jumta seguma un koka konstrukciju bojājumi, zudusi sija (Pirmā no R fasādes).

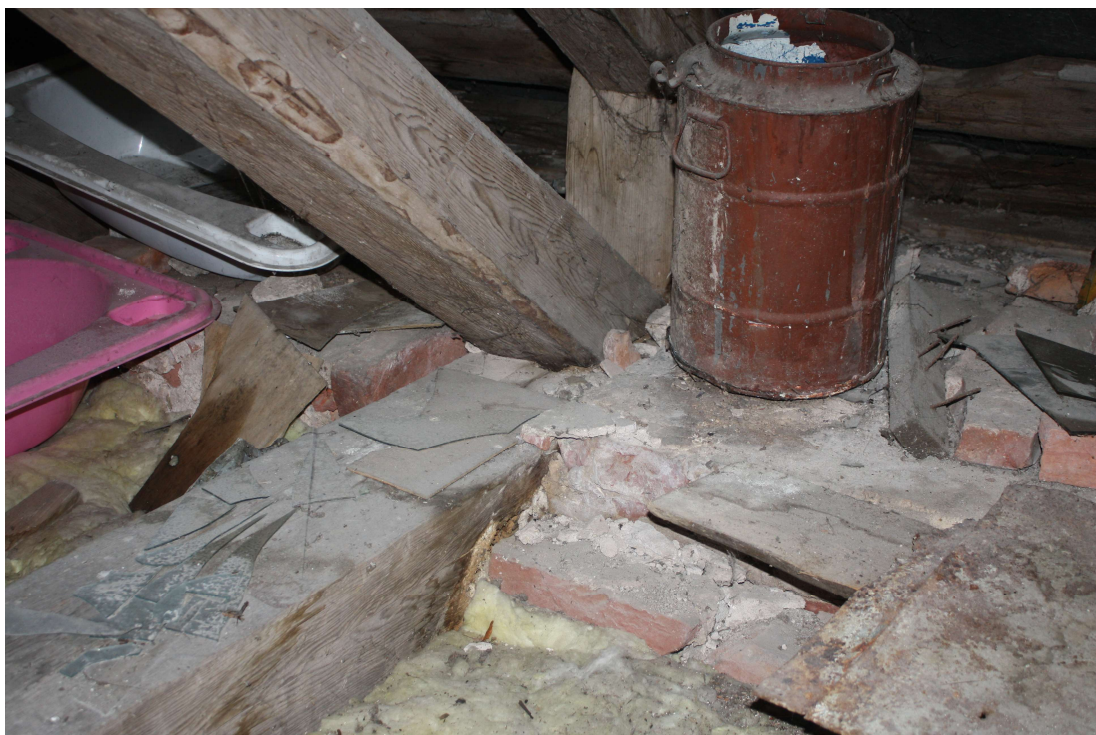
#### 2. Fotoattēls

Trupējis sijas gals, kas saskarsmē ar mūra konstrukciju.

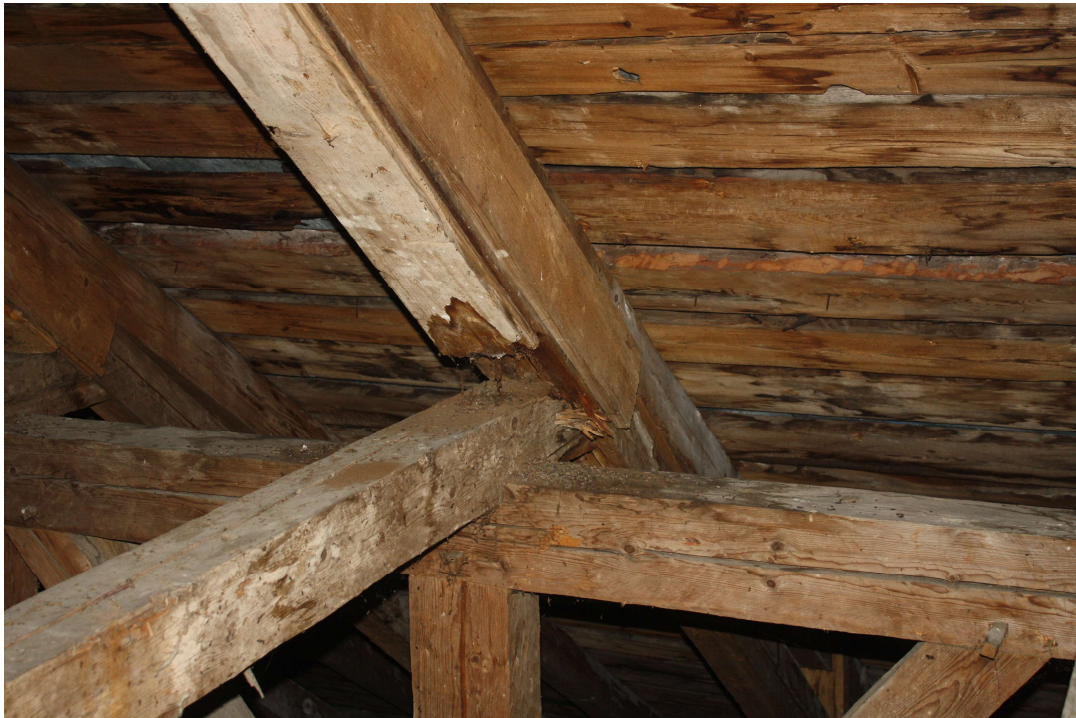
### 3. Fotoattēls

Trupējis savilces un jumta spāres savienojums. Savienojums sekundāri labots izmantojot dēļu uzlikas.

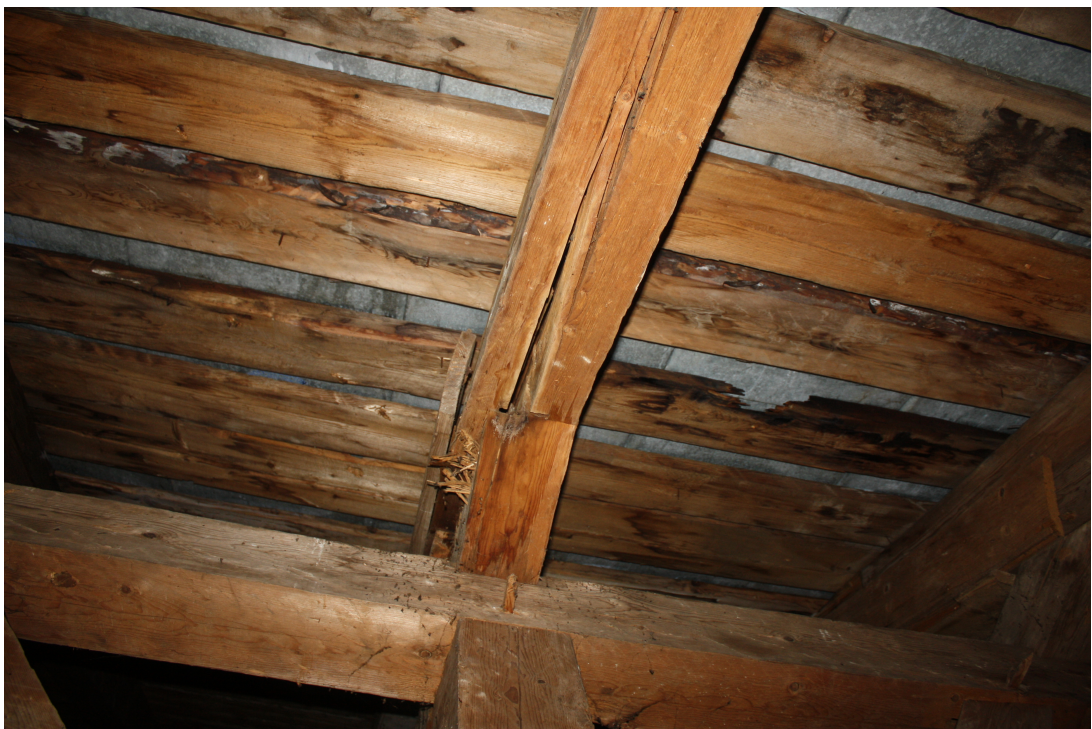
### 4. Fotoattēls

Sekundārā labojuma zonā spāre ieplīsusi šķiedru garenvirzienā.

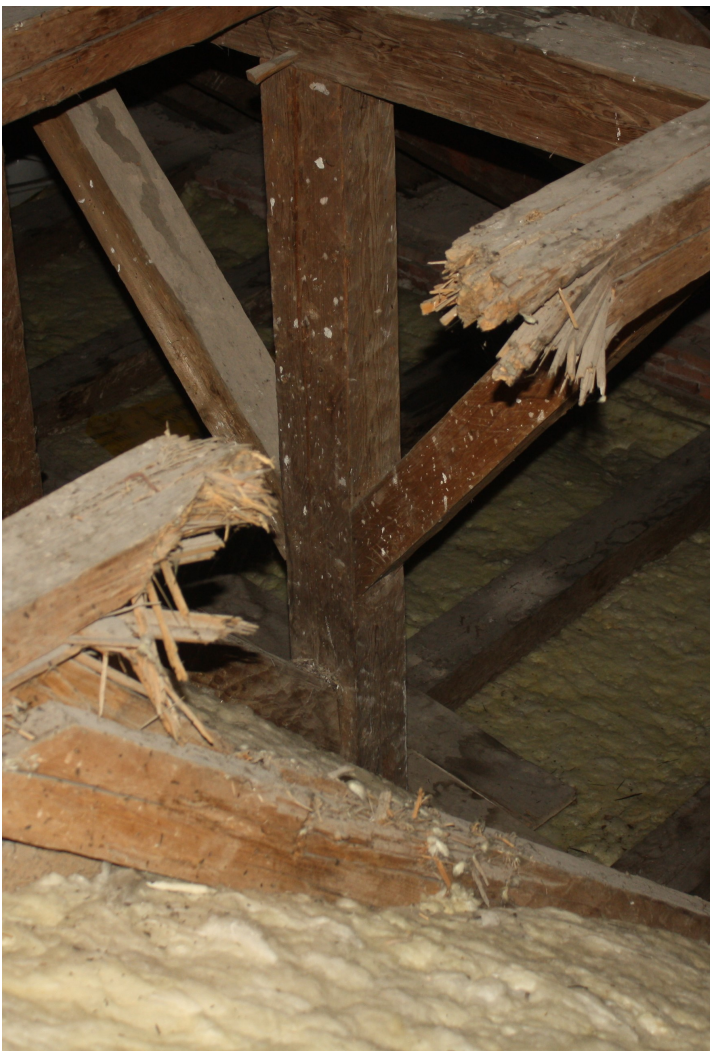
5. Fotoattēls  
Šāviņa izrauts savilces posms.

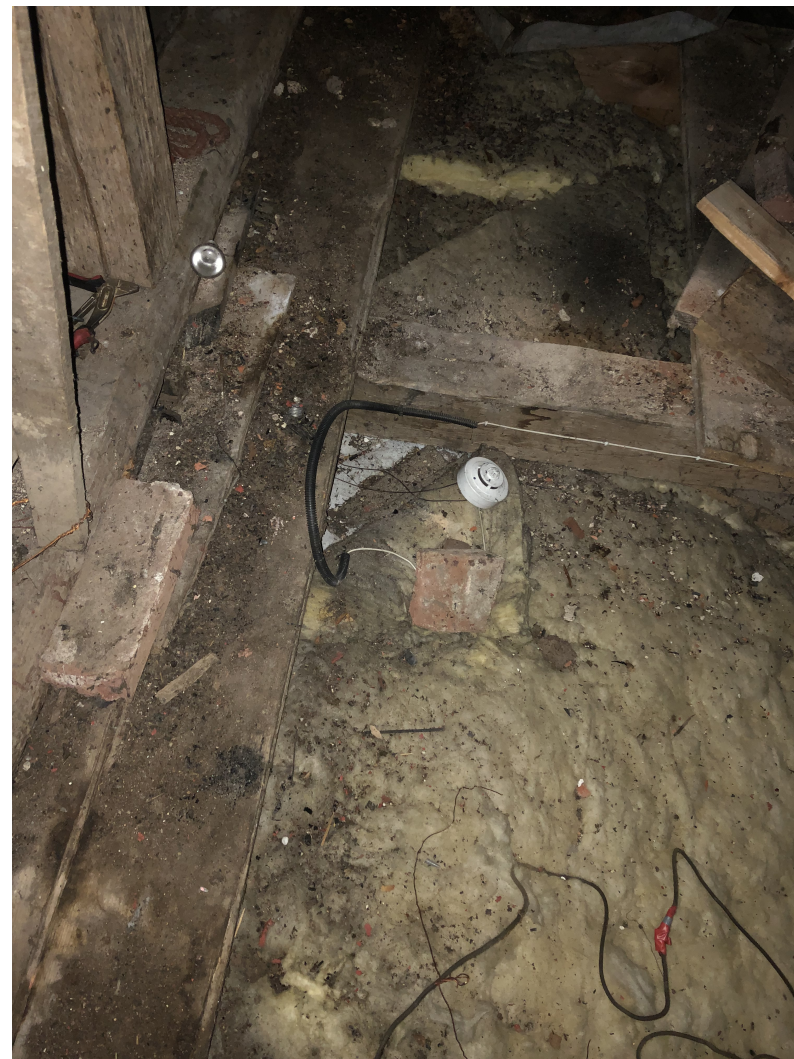
| <p>Virs pusloka velves dūmeņa zonā konstatēts, haotiski siltumizolācijā novietots detektors. Detektora funkcionalitāti un veiktspēju pārbaudīt attiecīgās jomas sertificētam speciālistam.</p> <p>Vizuāli, detektora izvietojums un tam pieslēgtie vadi neapmierinošā tehniskā stāvoklī.</p> | | |

| <p>Bēniņu zonu šķērso vairāki elektrokabeļi, atsevišķi elektrokabeļi ievietoti izolējošos gofrētos aizsargos, atsevišķi kabeļi bez papildus aizsardzības savienoti izmantojot izolācijas lentu. Elektrokabeļu izvietojums haotisks, kabeļi nav sistemātiski nostiprināti pie konstrukcijām.</p> <p>Elektroapgādes sistēmu pārbaudīt attiecīgās jomas sertificētam speciālistam. Vizuāli, elektroinstalācija neapmierinošā tehniskā stāvoklī.</p> | | |

6. Fotoattēls  
Haotiski izmētātā elektroinstalācija un dūmu detektors.

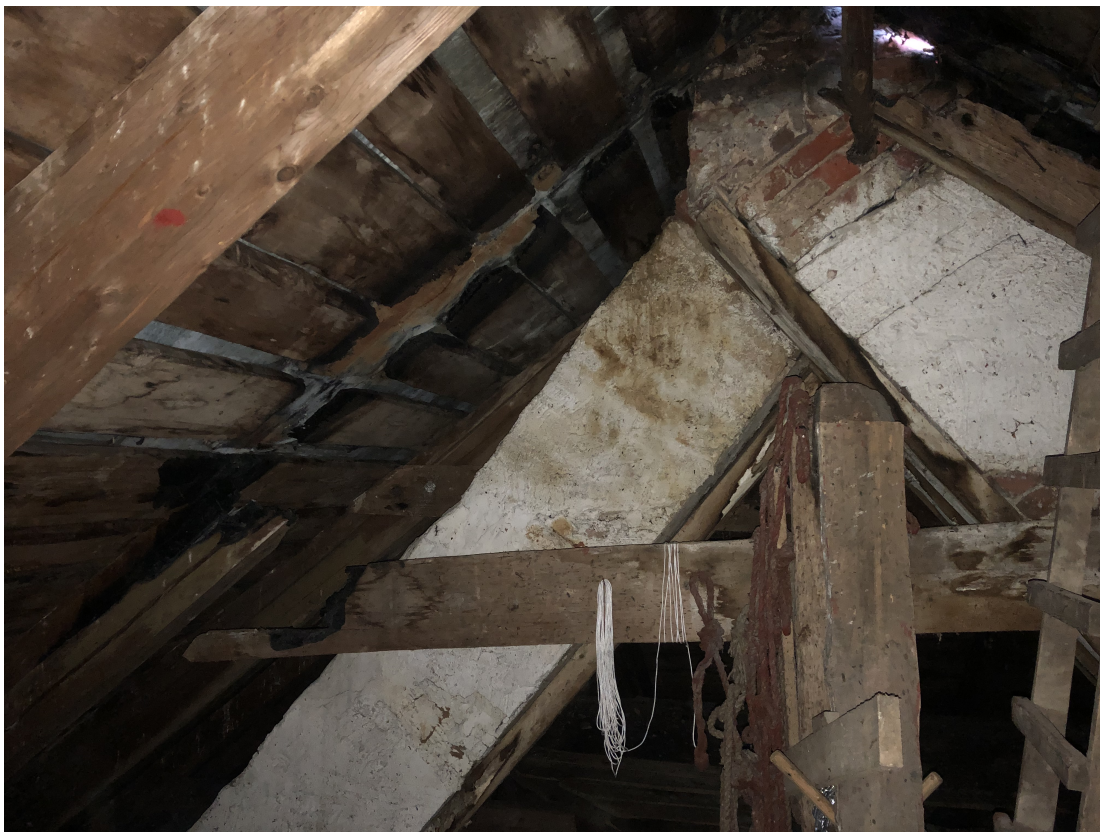
7. Fotoattēls

Nodedzis spāres un savilces posms, dūmeņa un jumta seguma pieslēguma bojājumi.

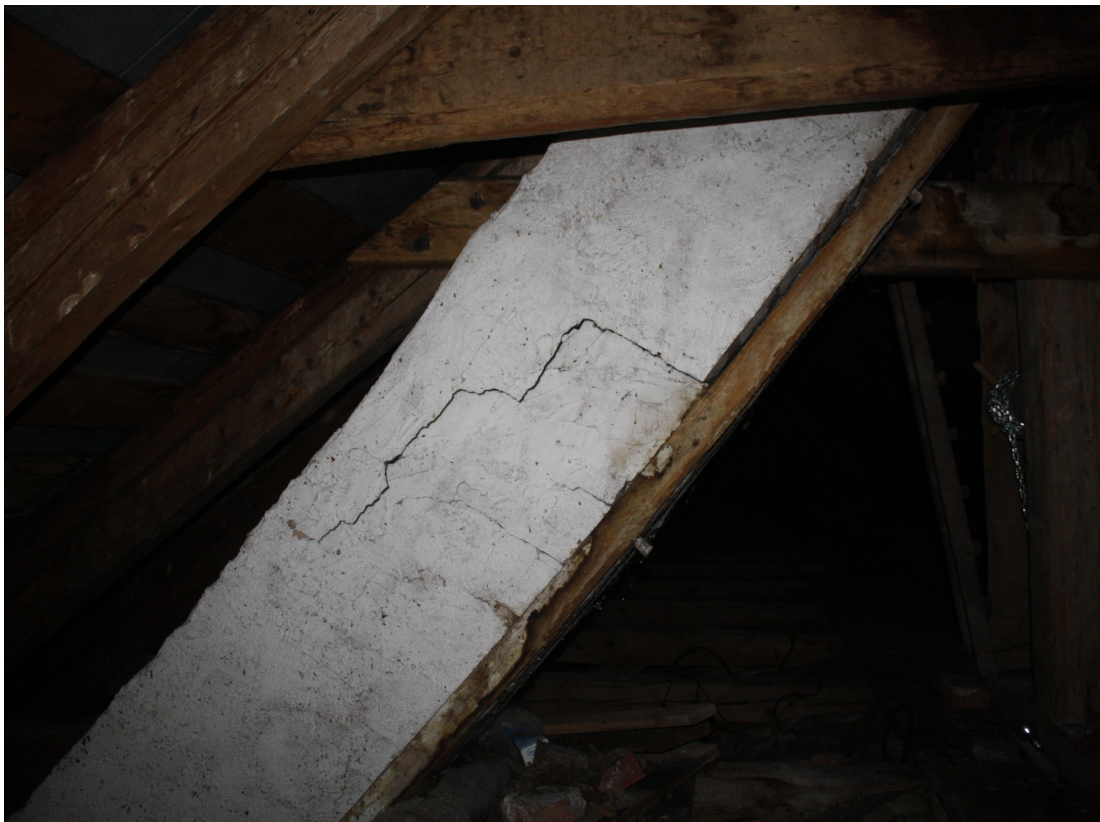
8. Fotoattēls

| <p>Ēkas jumta konstrukcijas (bēniņu zonu) šķērso divi slīpumā mūrēti dūmeņi, kas savienojas jumta trīs slīpņu sadurvietā un vertikāli šķērso jumta kori. Dūmeņi mūrēti izmantojot māla pilnķieģeļus un apmesti ar kaļķu javu. Kaļķu javas apmetums balsināts.</p> <p>Dūmeņi saplaisājuši, redzamas darvas izsvīduma pēdas, atsevišķās zonās zudis apmetums. Zonā ap dūmeni redzamas degušas koka konstrukcijas.</p> <p>Dūmeņa tehniskais stāvoklis vērtējams kā neapmierinošs.</p> <p>Pilnīgai dūmeņa un dūmkanālu tehniskā stāvokļa noteikšanai nepieciešams sertificēta skursteņslauķa akts.</p> | | |

Plaisas dūmeņa mūrējumā.

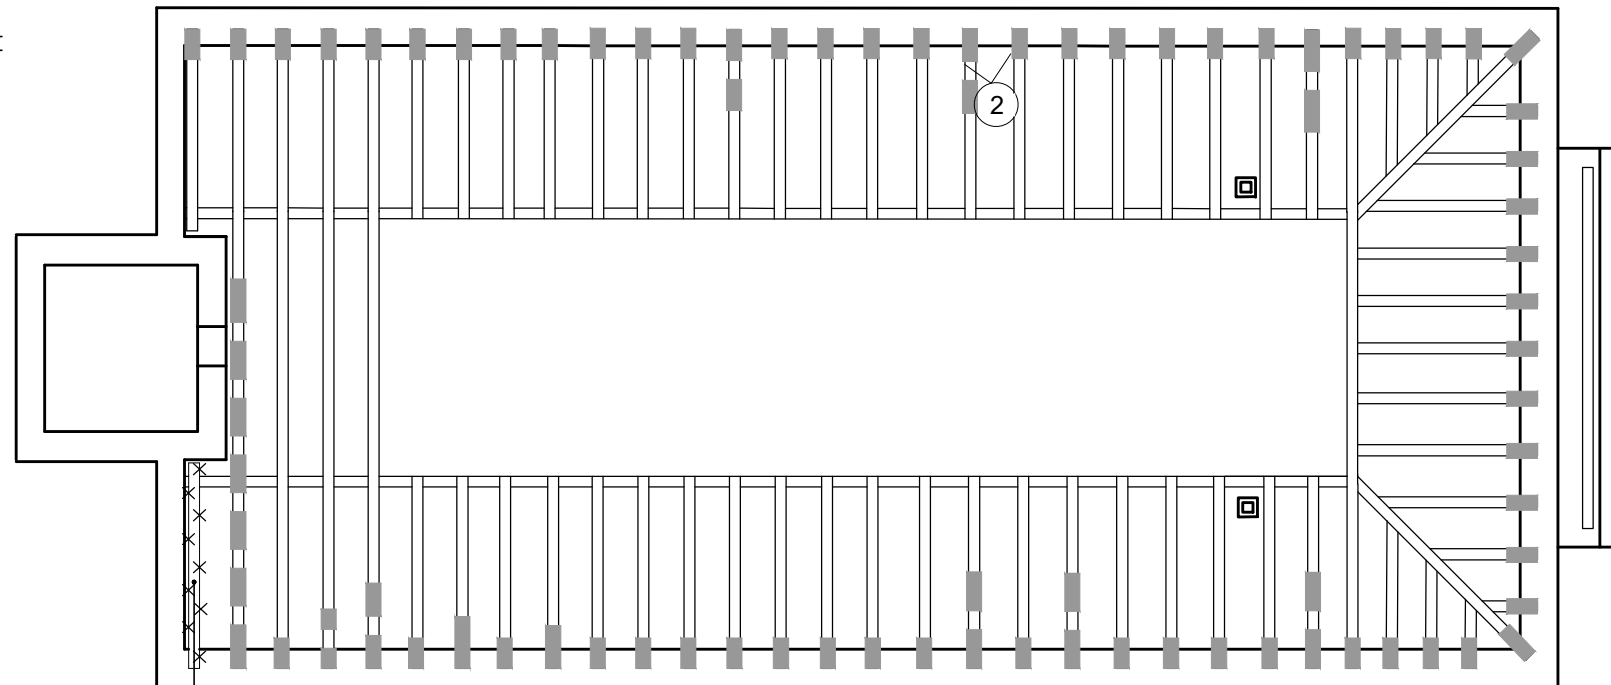
SIJU PLĀNA SHĒMA

ZUDUSI KOKA SIJA
