**Daudzīvokļu dzīvojamā māja**

Smilšu iela 103, Daugavpils

**Tehniskās apsekošanas atzinums – TAA**

**TEHNISKĀS APSEKOŠANAS ATZINUMS**

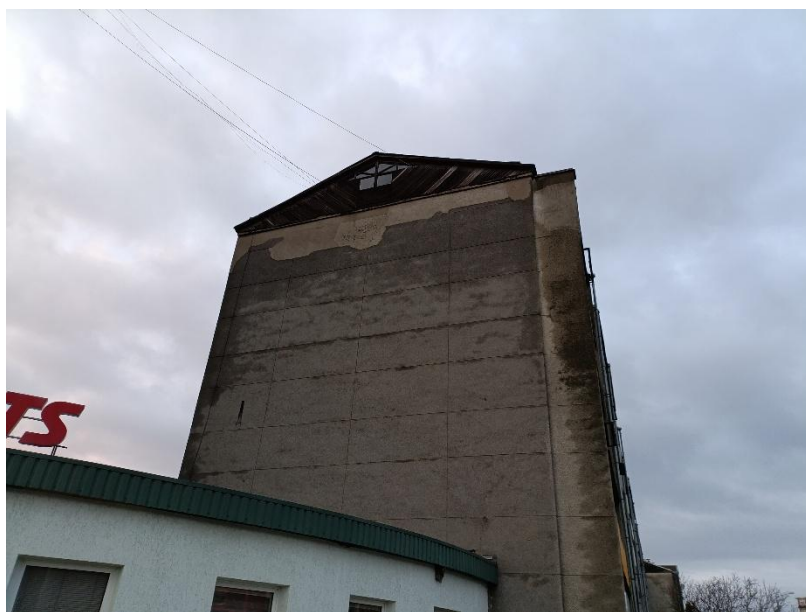
Ēkas nesošajās ārsienās konstatēti lokāli bojājumi, kur apmetums ir atdalījies un sāk nolobīties no fasādes, ka arī plaisas, kuru raksturs liecina par nebūtisku pamatu un pamatnes nevienmērīgu sēšanos, bet sēšanas starpība nav liela un šajā gadījumā nav nozīmīga.

Kopējais nesošās sienas tehniskais stāvoklis **apmierinošs**, bet nepieciešams sienas kosmētiskais remonts.

4.2.1. att. Bojāta apdare

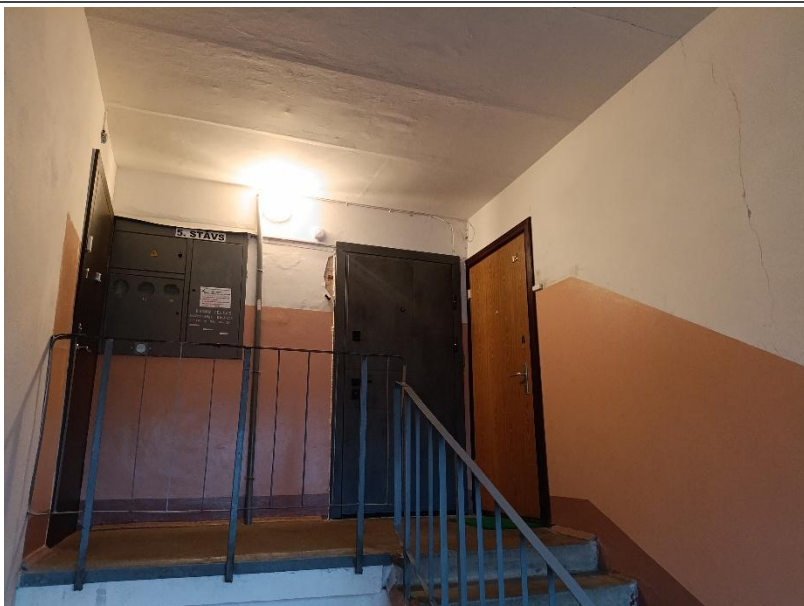
4.2.2. att. Plaisa kāpņu telpā. Līdzīgas plaisas ir visās 6 kāpņu telpā gandrīz visas ēkas augstuma. Plaisas ir līdz 3 mm biezumā. Nav caurejošas. Ka arī līdzīga rakstura plaisa atrodas dienvidu fasādē

Plaisas kāpņu telpās un ārsienās jāpastiprina saskaņā ar piedavāto risinājumu vai citu līdzīgo risinājumu.

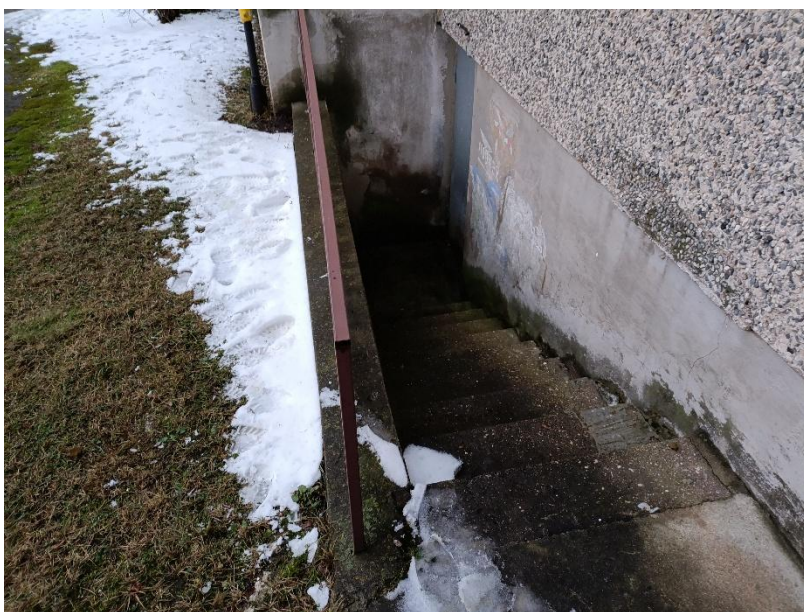
Atbalstsienas stāvoklis (pie ieejas uz pagrabstāvu) ir **neapmierinošs**. Sienas veidotas no ķieģeļu mūra. Hidroizolācijas nav. Konstatēti lokāli bojājumi, ķieģeļu mūra plaisājums, ka arī izdrupošs ķieģeļu mūris, sakarā ar lietussūdens ietekmi uz mūri. Nekādi remontdarbi vai pastiprināšanas risinājumi neizlabos situāciju.

4.2.3. att. Atbalstsienu stāvoklis (pie ieejas uz pagrabstāvu) ir **neapmierinošs**. Sienas veidotas no ķieģeļu mūra. Hidroizolācijas nav. Konstatēti lokāli bojājumi, ķieģeļu mūra plaisājums, ka arī izdrupošs ķieģeļu mūris, sakarā ar lietusūdens ietekmi uz mūri.

**Rekomendēju to demontēt un aizbērt bedres iepriekš aizmūrēt pagraba ieejas durvis no pagalmu puses.**

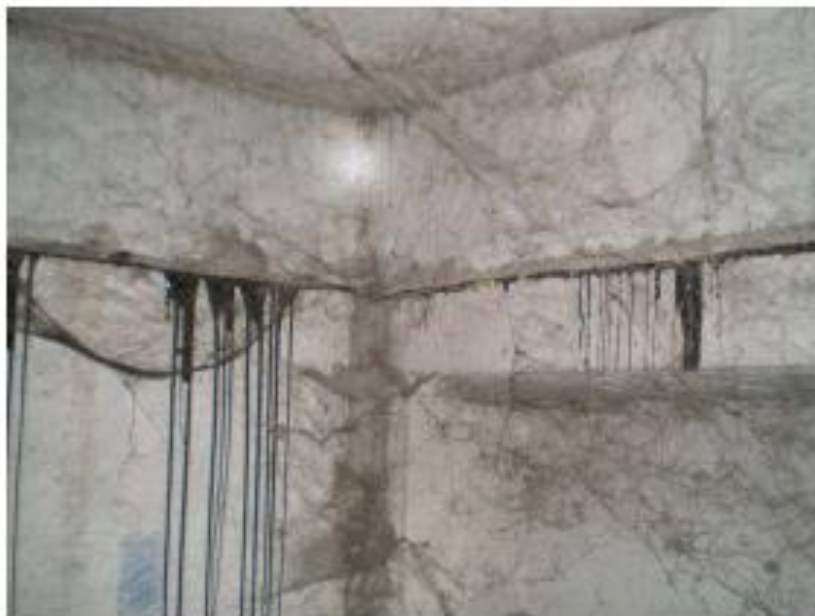
| <p>Ēkas pamatu horizontālā hidroizolācija konstatēta pagraba stāvā starp pamatu blokiem un ķīeģeļu mūri. Hidroizolācija – bitumena mastika .</p> <p>Apsekošanas laikā 1.stāva sienās nav konstatēta kapilārā mitruma migrācija, tas nozīme, ka horizontālā hidroizolācija pilda savas funkcijas.</p> | | |

4.5.1. att. Horizontālā hidroizolācija

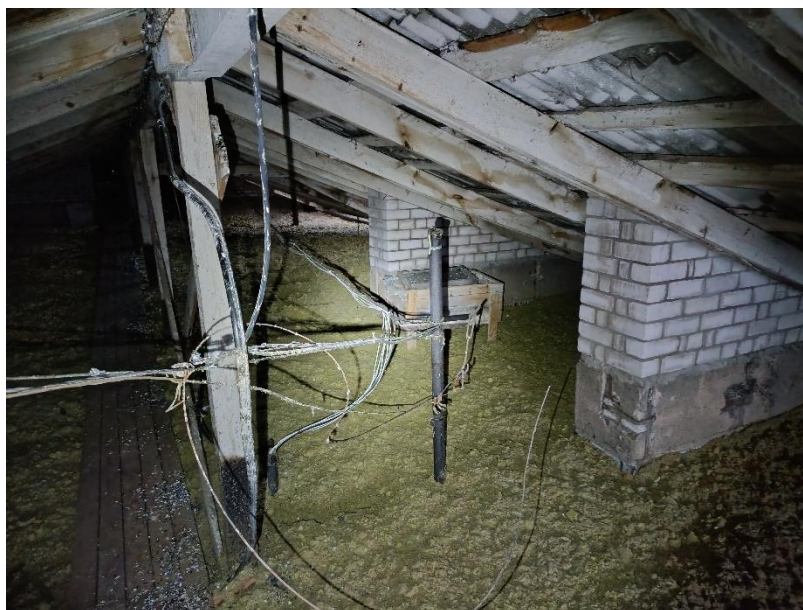
Bēniņi ir siltināti ar bērāmo vati 200mm biezumā, bet tas arī nenodrošina nepieciešamo termisko pretestību un neatbilst LBN 002-19 «Ēku norobežojošu konstrukciju siltumtehnika».

4.5.2. att. Siltumizolācija bēniņos

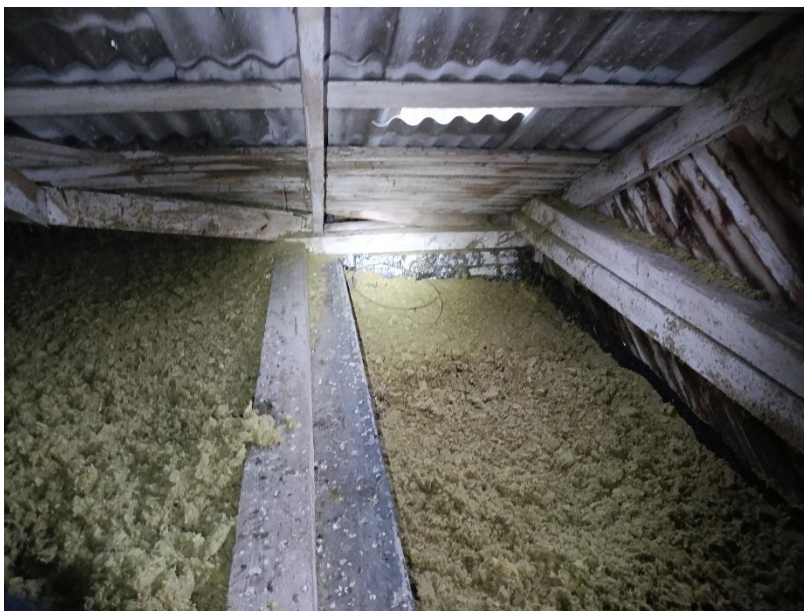
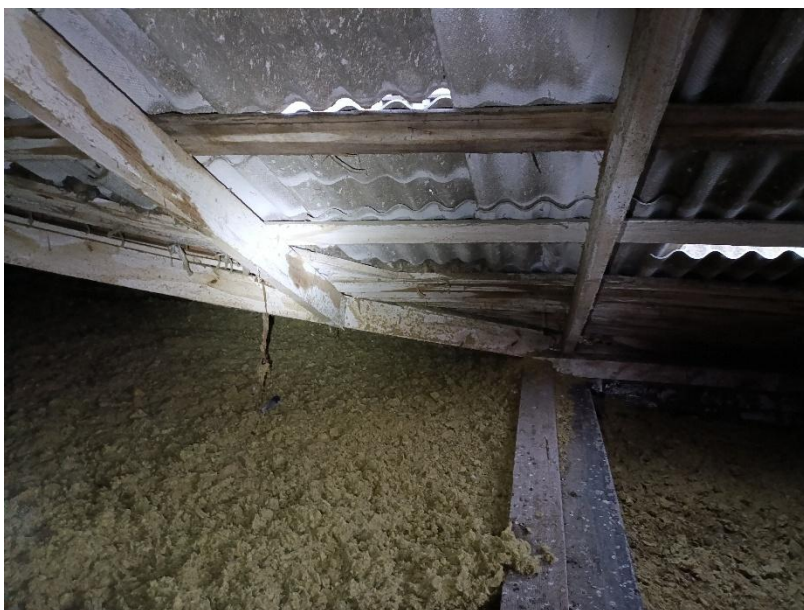
Jumta segums veidots no asbestcimenta loksniem. Konstatēti caurumi un tecēšanas momenti.

Jumta seguma tehniskais stāvoklis vērtējams kā **neapmierinošs**, nepieciešams nomainīt jumta segumu.

4.8.1. att. Caurumi jumta segumā

4.8.2. att. Caurumi jumta segumā

1. Uzstādīt norobežojošas margas un Sniega aiztures barjeras
2. Nomainīt jumta segumu ar latojumu.
3. Pārmūrēt / remontēt uzgaļus

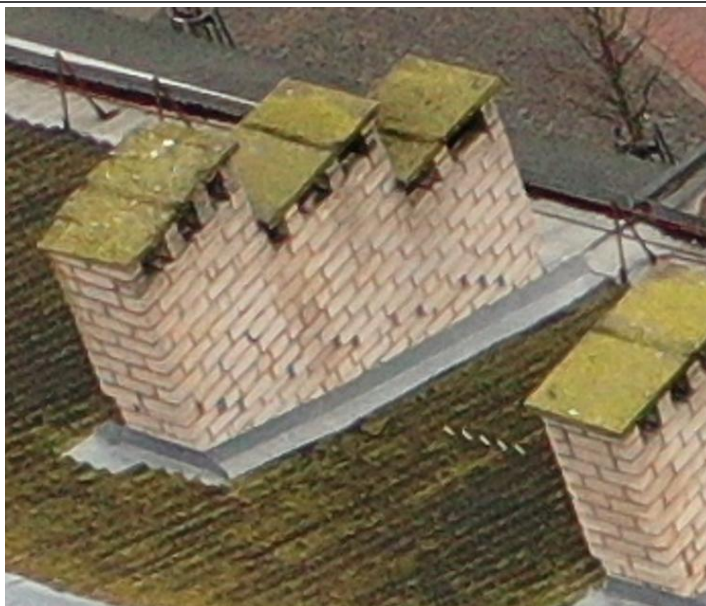
Ventilācijas izvadi veidoti no silikāta ķieģeļu mūra. Konstatēti lokāli bojājumi, ķieģeļu mūra plaisājums, ka arī izdrupošs ķieģeļu mūris, sakarā ar lietusūdens un ārējiem apstākļiem ietekmi uz mūri. Tehniskais stāvoklis vērtējams kā **dalēji neapmierinošs**

4.8.3. att. Bojāti uzgaļi

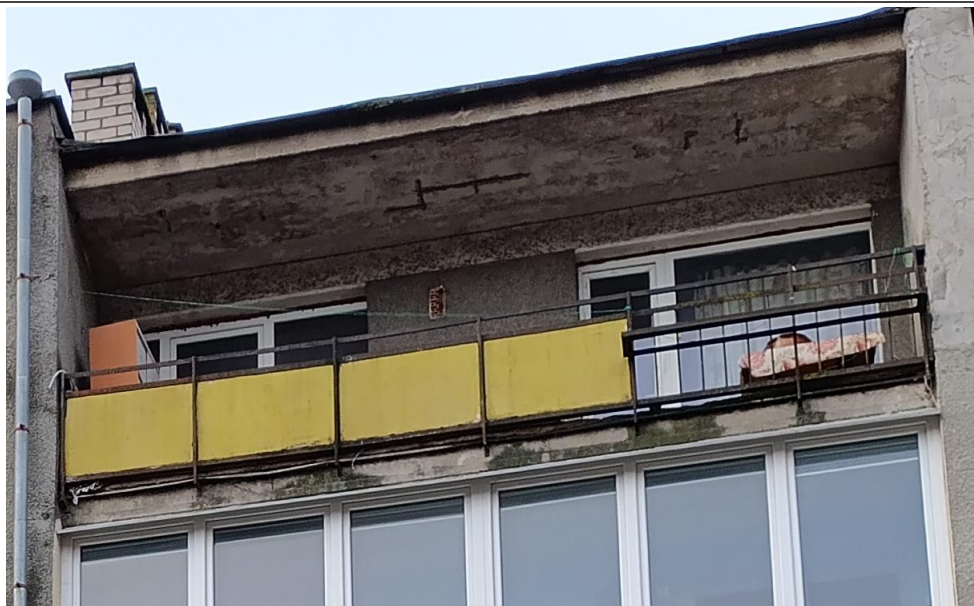
Lodžijām Konstatēti sekojoši bojājumi un defekti: plātnēs ir betona virsmas bojājumi un atsegts stiegrojums. Tērauda margas ir morāli un tehniski novecojuši, ka arī sarūsējušas.

4.9.1. att. Atsegts stiegrojums (visās 5.stāvā lodžijās )

**Rekomendēju** apstrādāt atsegto stiegrojumu ar pretkorozijas sastāviem un aizbetonēt stiegrojumu; nomainīt margas.

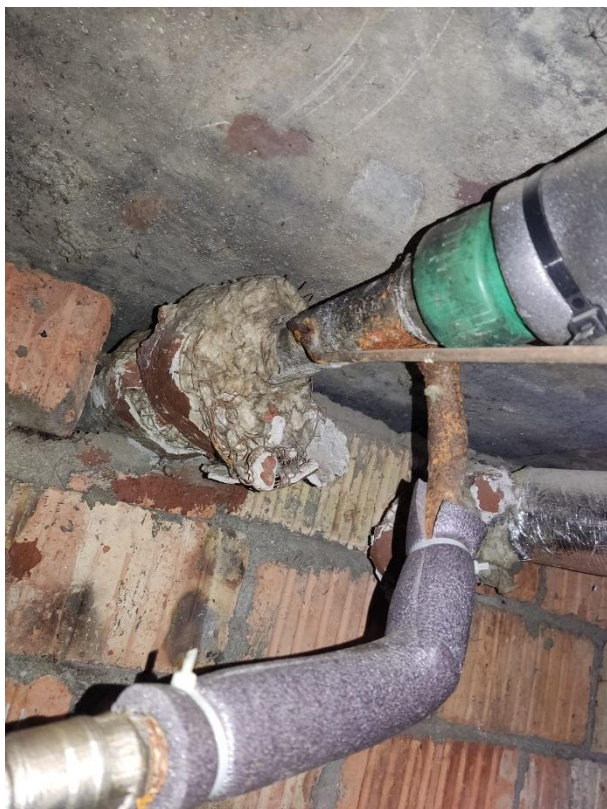
5.1.2.att. Ūdensvada caurules ar koroziju un nekvalitatīvi izdarīto un bojāto moderno (kaučuka) izolāciju, ka arī bojāta veca siltumizolācija

| | <b>Apsekošanas objekta vai apsekošanas priekšmeta nosaukums. Īss konstatēto bojājumu un to cēloņu apraksts, tehniskā stāvokļa novērtējums atsevišķiem būves elementiem, konstrukciju veidiem un būves daļām. Atbilstība normatīvo aktu prasībām</b> | <b>Tehniskais nolietojums (%)</b> |
|---|---|---|
| <p><b>Rekomendēju nomainīt kanalizācijas un ūdensvada cauruļvadus gan pagrabstāvā gan stāvvadus dzīvokļos vecuma un neapmierinoša stāvokļa dēļ.</b></p> | | |

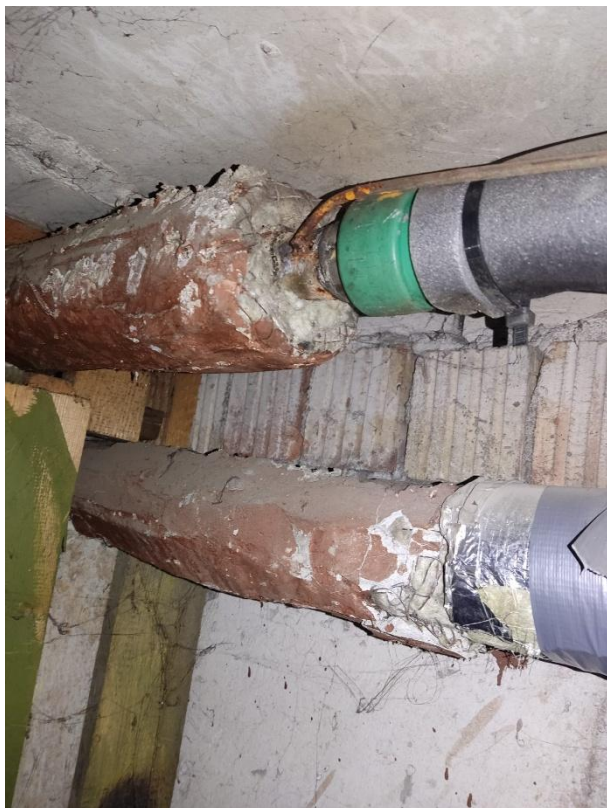
5.1.3. att. Nomainīta siltumizolācija. Nekvalitatīvi savienota ar esošo veco siltumizolāciju.

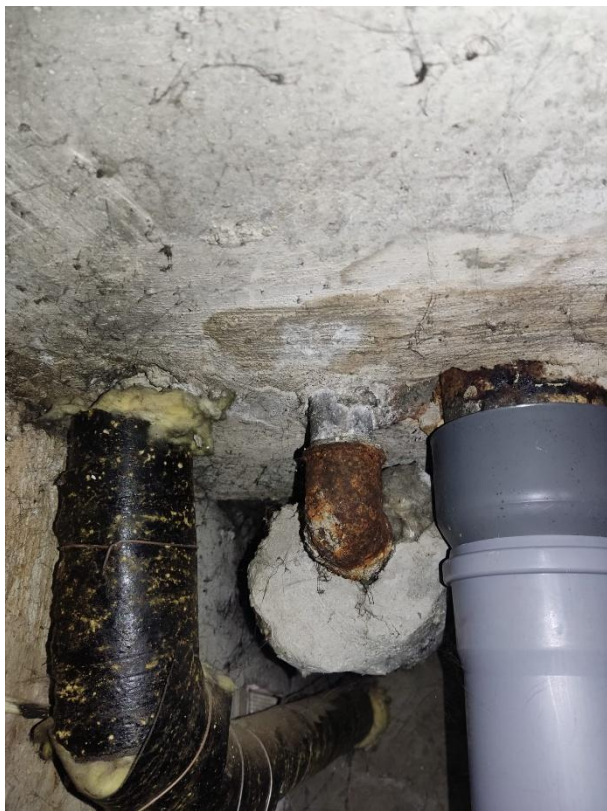
5.1.4. att. Ūdensvada caurules ar veco ruberoīda izolāciju

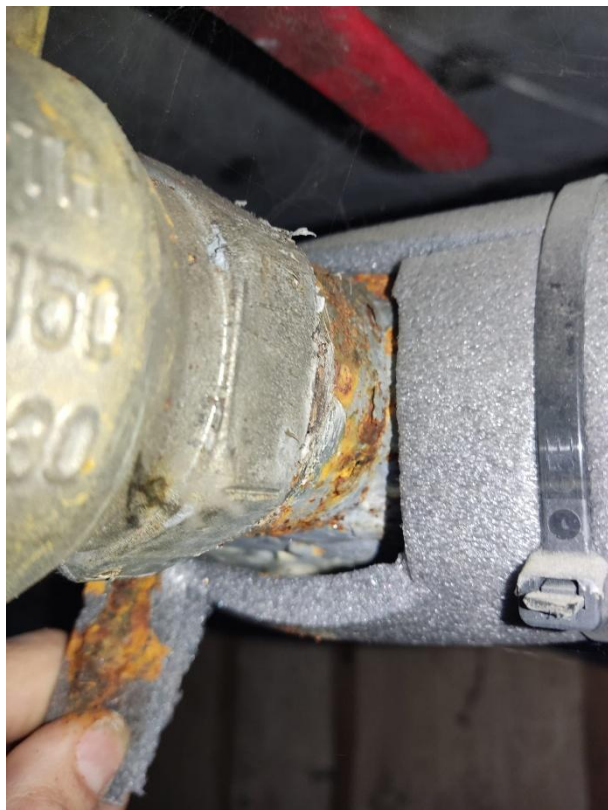
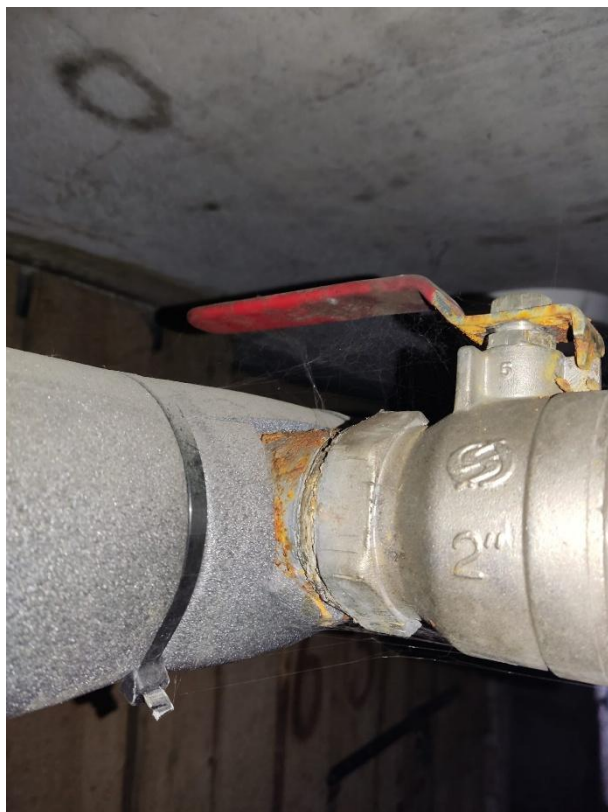
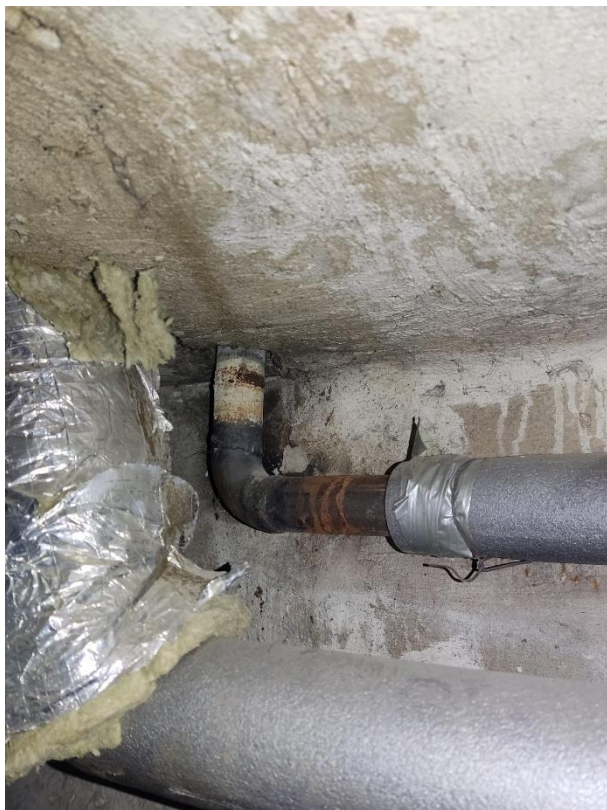
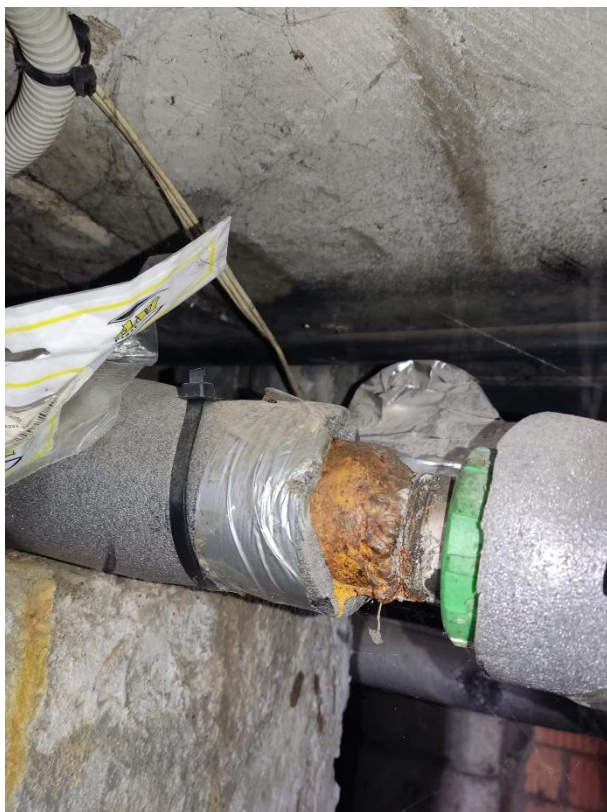
5.1.5. att. Ūdensvada caurules ar koroziju un nekvalitatīvi izdarīto siltumizolāciju

5.1.6. att. Ūdensvada caurules ar koroziju un nekvalitatīvi izdarīto siltumizolāciju

5.1.7. att. Ūdensvada caurules ar koroziju un nekvalitatīvi izdarīto siltumizolāciju

5.1.8. att. Ūdensvada caurules ar koroziju un nekvalitatīvi izdarīto siltumizolāciju

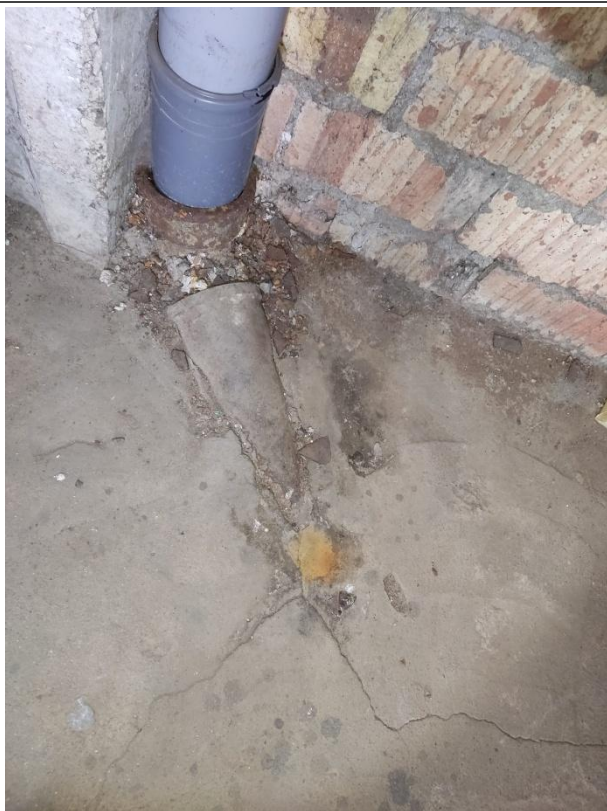
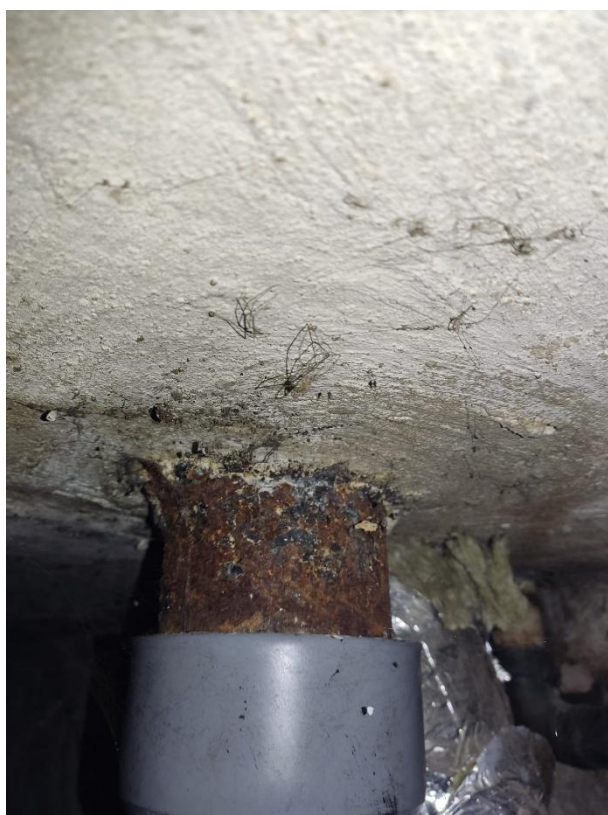
5.1.9. att. Nomainīta kanalizācijas caurule uz PVC, bet tomēr pieslēgta pie esošas nemainītas esošas vecas tērauda caurules ar stipro koroziju

5.1.14. att. Nomainīta kanalizācijas caurule uz PVC, bet tomēr pieslēgta pie esošas nemainītas esošas vecas tērauda caurules ar stipro koroziju

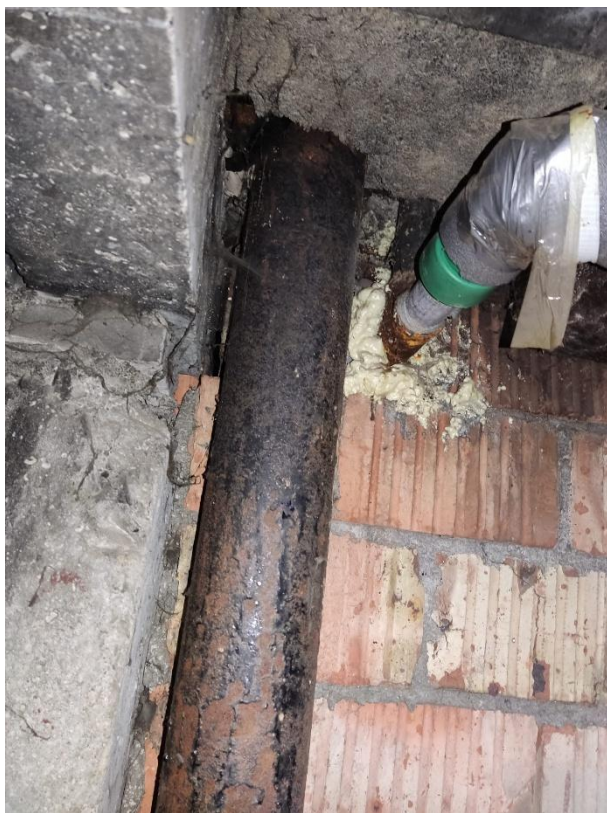
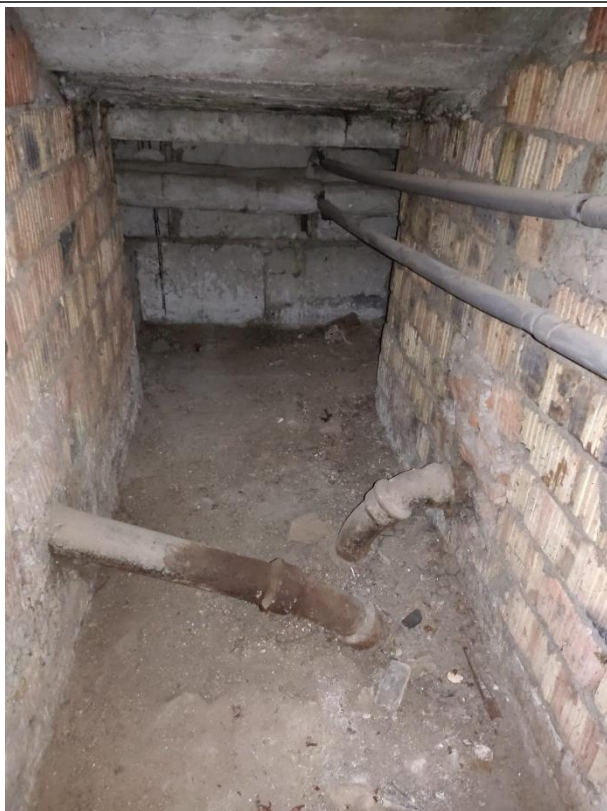
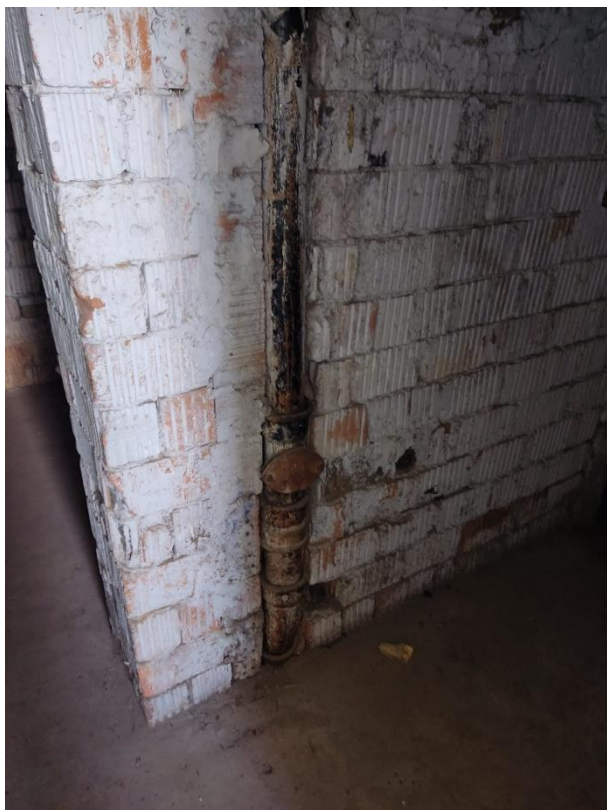
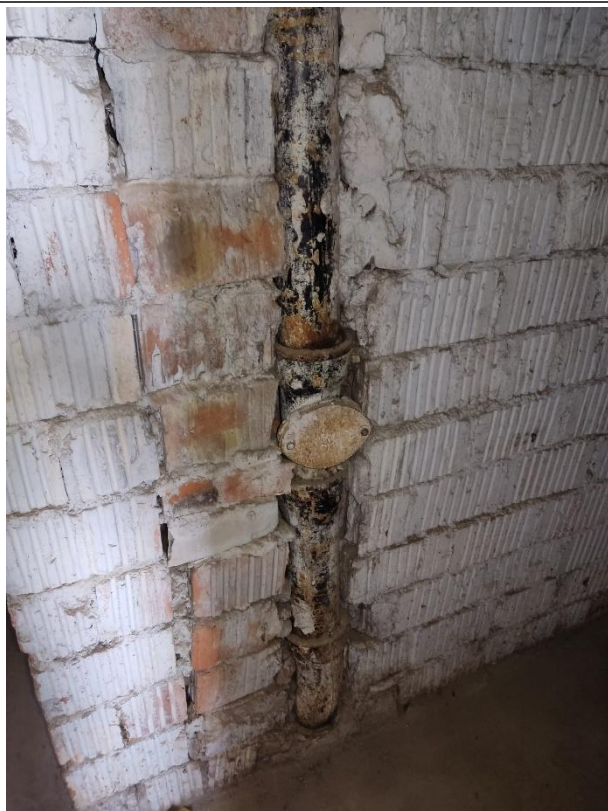
| | <b>Apsekošanas objekta vai apsekošanas priekšmeta nosaukums. Īss konstatēto bojājumu un to cēloņu apraksts, tehniskā stāvokļa novērtējums atsevišķiem būves elementiem, konstrukciju veidiem un būves daļām. Atbilstība normatīvo aktu prasībām</b> | <b>Tehniskais nolietojums (%)</b> |
|---|---|---|
| <p>Kanalizācijas guļvadi būvēti no čuguna caurulēm (atsevišķi posmi mainīti pret PVC caurulēm) - saglabājušies no ēkas būvniecības laikiem, novērojama virsmas korozija. Sistēma ir funkcionējoša, bet tuvākā nākotnē jāparedz visu čuguna stāvvadu un guļvadu nomaiņa</p> | | |

5.1.10. att. Esoša kanalizācijas caurule ar stipro koroziju

5.1.11. att. Esošas kanalizācijas caurules ar stipro koroziju

5.1.12. att. Esoša kanalizācijas caurule (stāvvāds) ar stipro koroziju

5.1.13. att. Esoša kanalizācijas caurule (stāvvāds) ar stipro koroziju

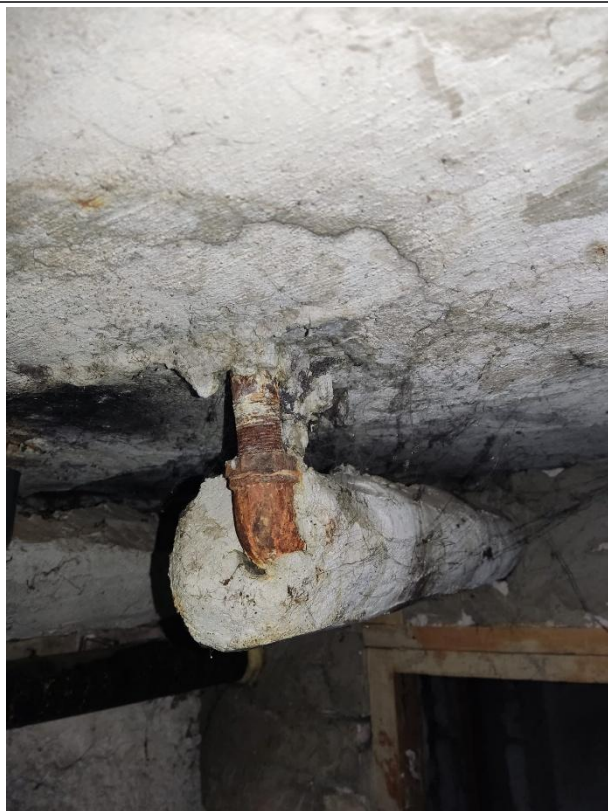
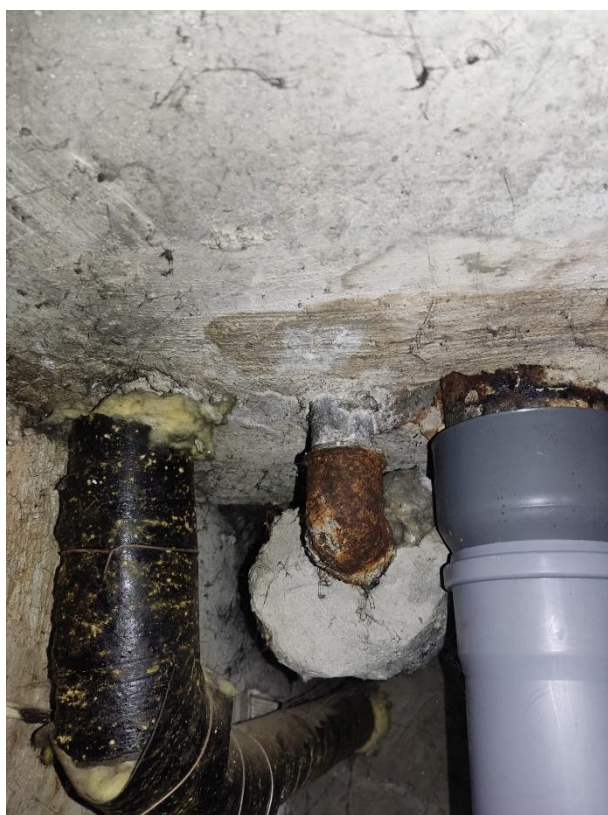
| Ņemot vērā ka ūdensvada caurules bija nomainītas pagrabstāvā dažus gadus atpakaļ, tomēr dzīvokļos stāvvadi nebija mainīti, kuri bija izbūvēti <b>vairāk nekā 30 gadi atpakaļ ūdensvads kopumā neatbilst</b> 2023. gada 07.martā Ministru kabineta noteikumu Nr. 116 "Būvju kadastrālās uzmērīšanas noteikumi" 4.pielikumam 28.punktam – Ūdensvada cauruļvadu kalpošanas laiks ir 20 gadi. | | |

5.2.1. att. Ūdensvada caurules ar koroziju

5.2.2. att. Ūdensvada caurules ar koroziju

| <b>Rekomendēju nomainīt ūdensvada cauruļvadus gan pagrabstāvā, gan stāvvadus dzīvokļos vecuma un neapmierinoša stāvokļa dēļ.</b> | | |

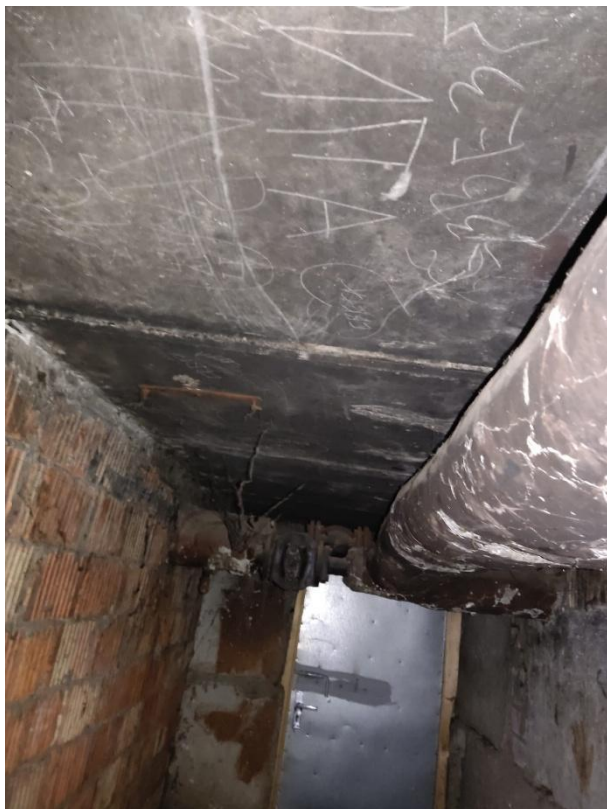
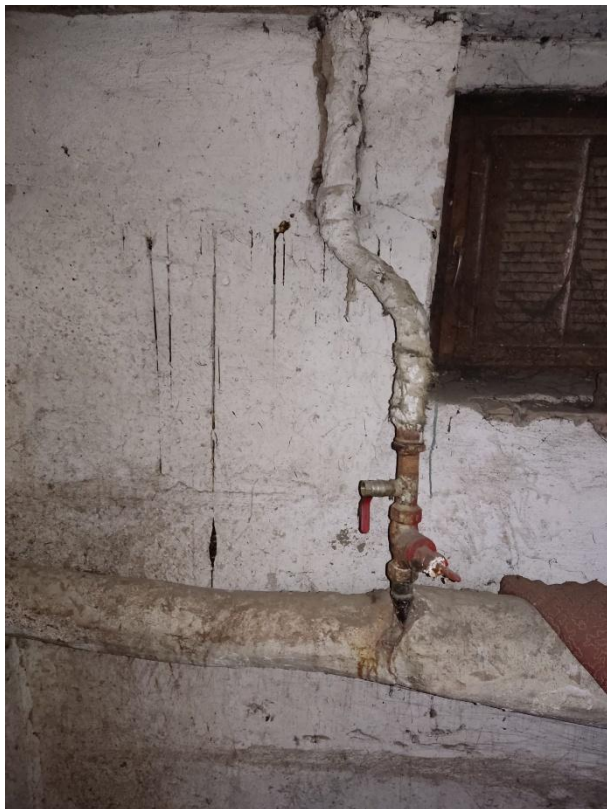
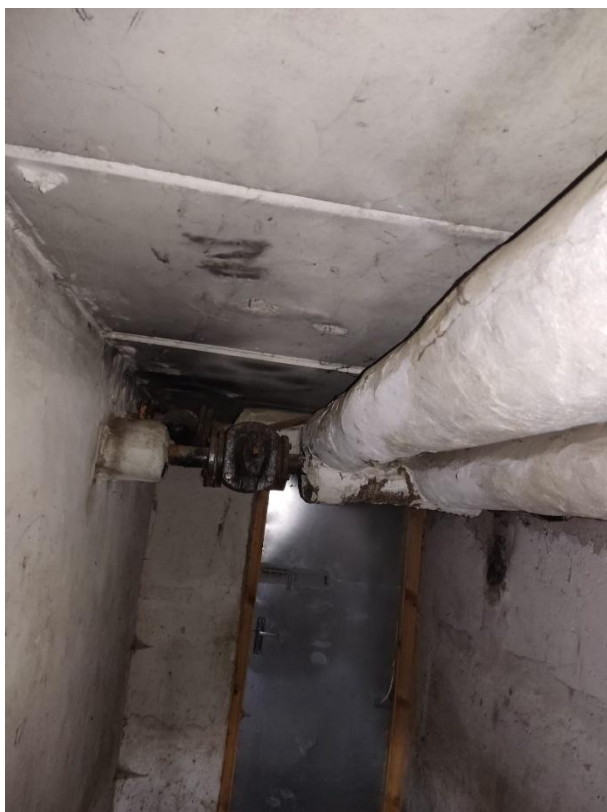
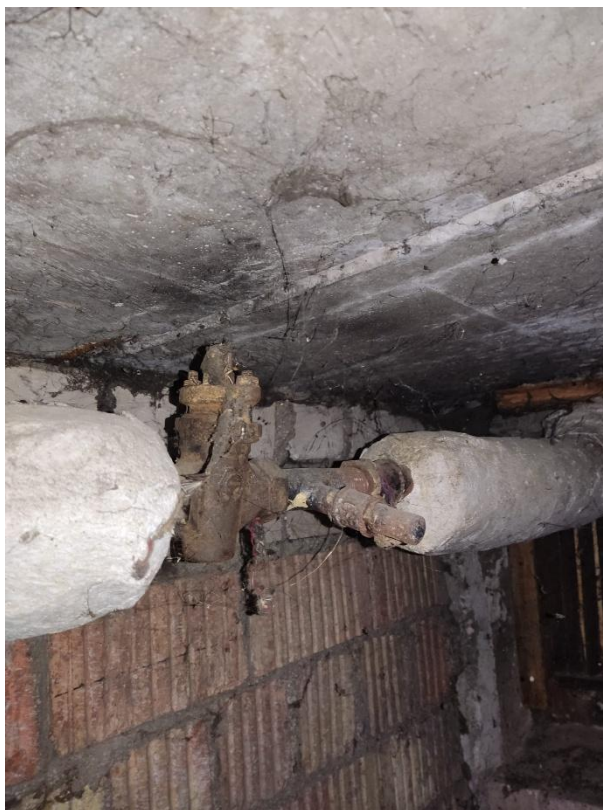
5.4.1. att. Esošas apkures sistēmas cauruļvadu azbestcimenta izolācija. Nav informācijas par viņas energoefektivitāti. Siltumizolācija nav draudzīga apkārtējai videi, neatbilst BL 9.panta p.3.

5.4.2. att. Esošas apkures sistēmas cauruļvadu azbestcementa izolācija. Nav informācijas par viņas energoefektivitāti. Siltumizolācija nav draudzīga apkārtējai videi, neatbilst BL 9.panta p.3.

5.4.4. att. Esošas apkures sistēmas cauruļvadu azbestcemnta izolācija. Nav informācijas par viņas energoefektivitāti. Siltumizolācija nav draudzīga apkārtējai videi, neatbilst BL 9.panta p.3.

5.4.5. att. Esošas apkures sistēmas cauruļvadu azbestcemnta izolācija. Nav informācijas par viņas energoefektivitāti. Siltumizolācija nav draudzīga apkārtējai videi, neatbilst BL 9.panta p.3.

**Rekomendēju nomainīt tīklus gan pagrabstāvā, gan stāvvadus dzīvokļos vecuma un neapmierinoša stāvokļa dēļ, ka arī nomainīt/uzstādīt siltumizolāciju, lai palielinātu energoefektivitātes radītājus**

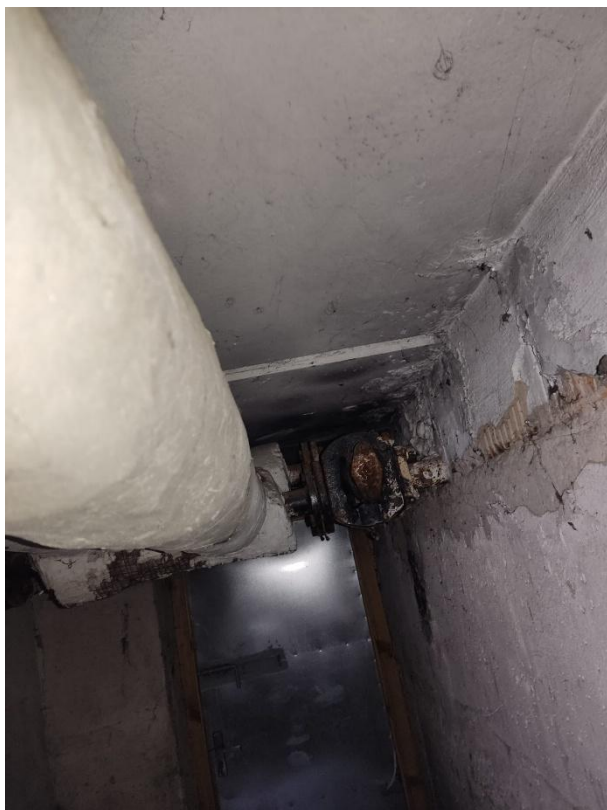
5.4.3. att. Esošas apkures sistēmas cauruļvadu azbestcementa izolācija. Nav informācijas par viņas energoefektivitāti. Atsegtās vietās tērauda elementi ar stipro koroziju.

Siltumizolācija nav draudzīga apkārtējai videi, neatbilst BL 9.panta p.3.
