## **Tehniskās apsekošanas atzinums**

Daudzdzīvokļu māja, zemes vienības kadastra apz.: 80800010722, Gaismas iela 5,  
Stūnīši, Olaines pag., Olaines nov.

Vecsaule  
2023.gada janvāris

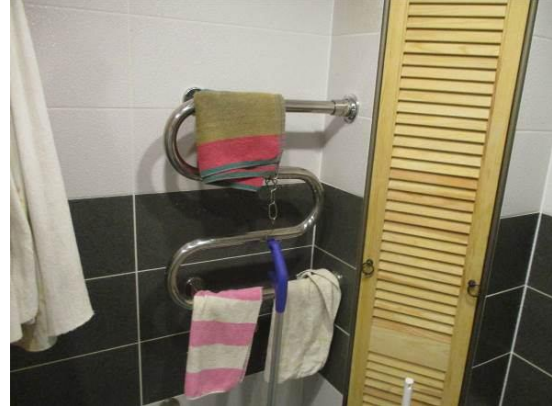
| <p>Kā sildķermeņi pamatā kalpo čuguna radiatori. Daļa dzīvokļu īpašnieki sākotnējos sildķermeņus ir nomainījuši pret jauniem tērauda radiatoriem. Kaloriferu ēkā nav. Siltumnesēja temperatūras regulēšanu var veikt pamatā siltummezglā, un vietās kur iedzīvotāji paši saviem spēkiem mainījuši radiatorus un uzstādījuši termogalvas. Radiatoru tehniskais stāvoklis vērtājams kā <b>apmierinošs, (61.-62.att.).</b></p> <p>Vannasistabās siltumu nodorošina karstā ūdens cauruļvadu sistēma.</p> | |
