**Tehniskās apsekošanas atzinums**

Daudzdzīvokļu dzīvojamā ēka  
Aleksandra Grīna bulvāris 9, Rīga

## **Tehniskās apsekošanas atzinums**

### **Daudzdzīvokļu dzīvojamā ēka**

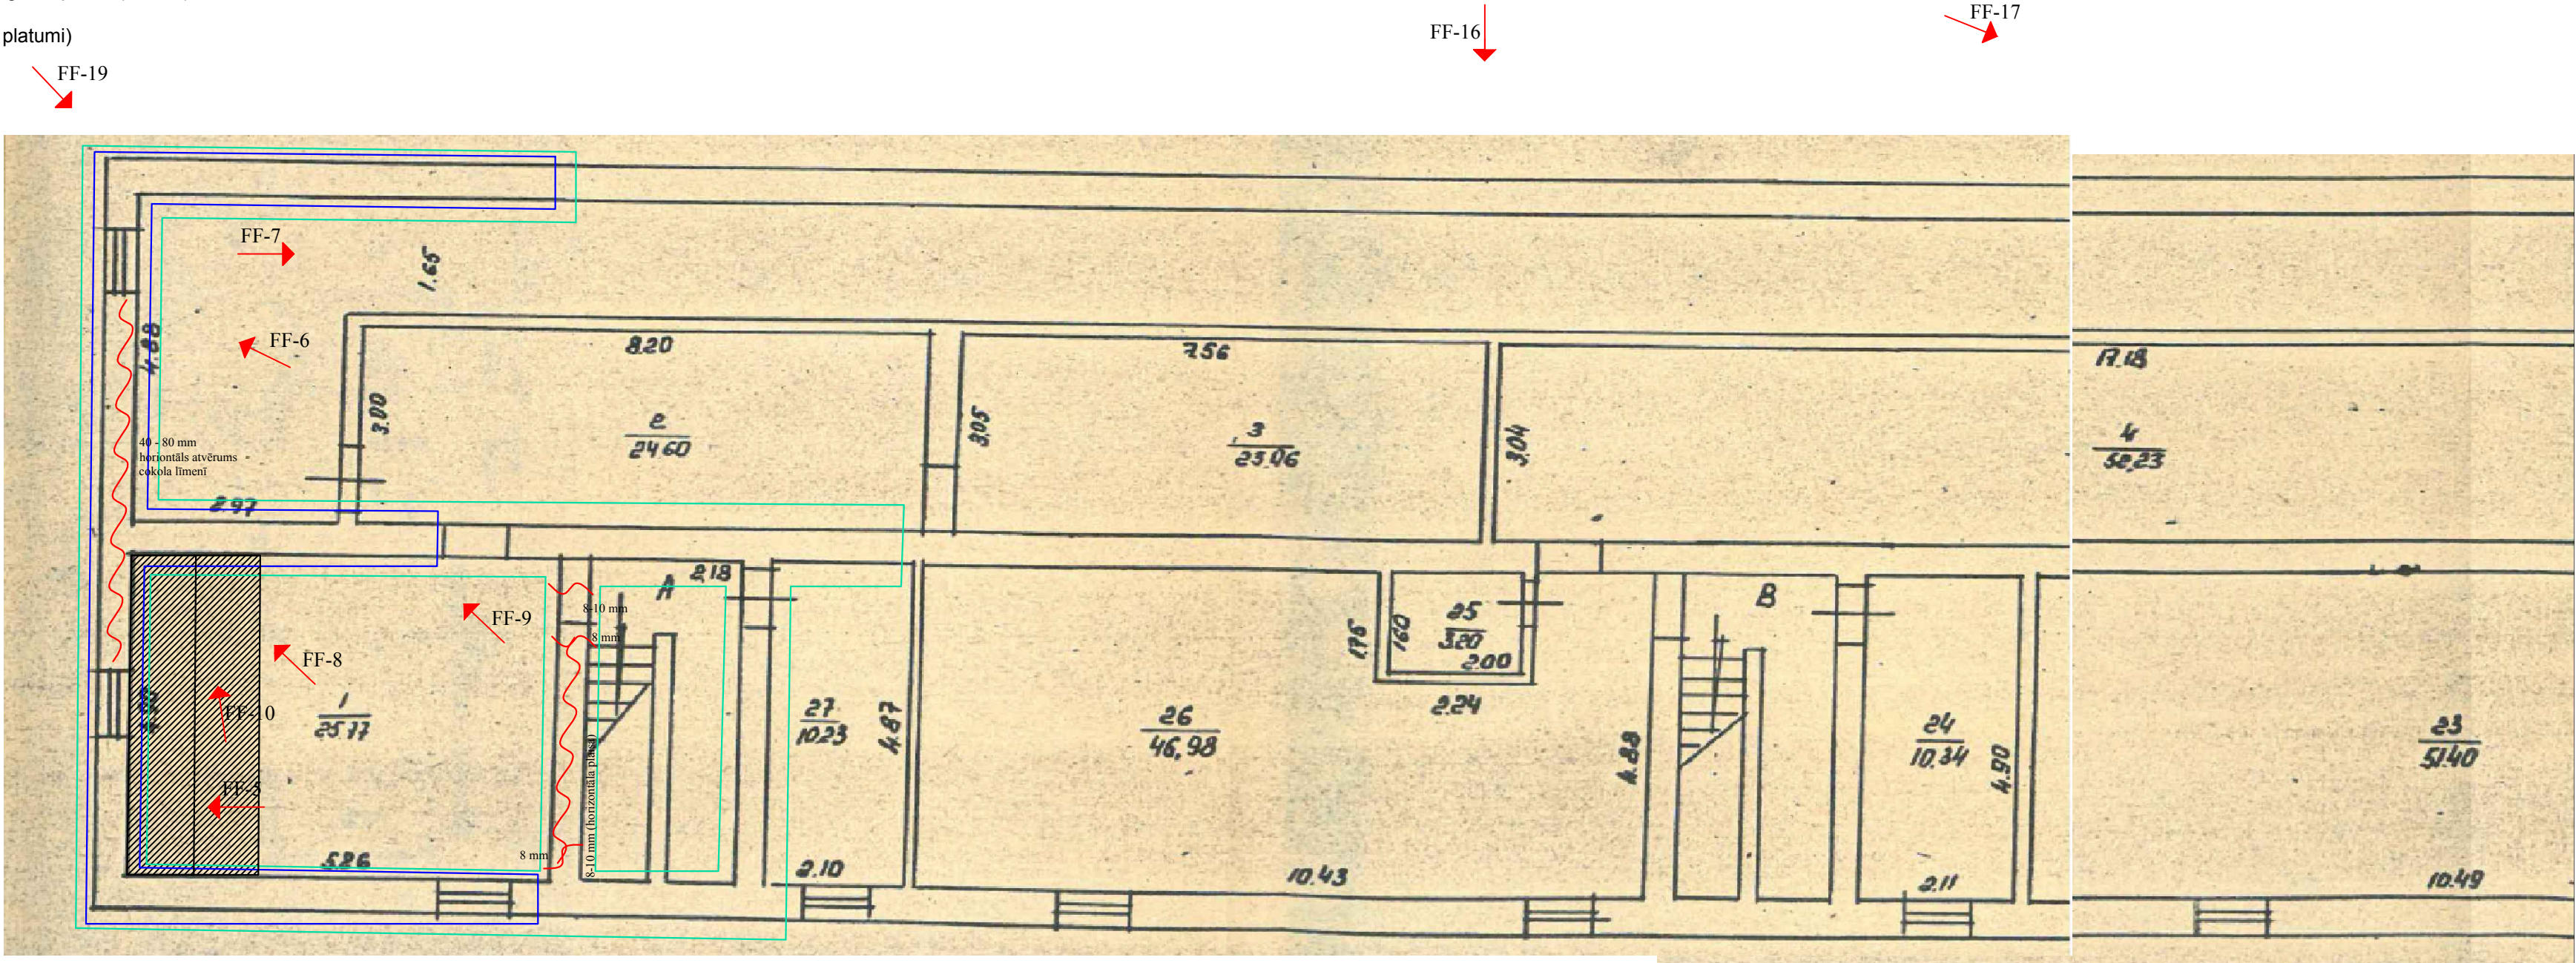
# Pielikums Nr. 1

- FF-3 → Fotografijas uzņemšanas virziens (apraksts fotofiksācijas daļā)
- Pamatu sēšanās
- Pēc Komunālprojekts izstrādātā 14.06.14 būvprojekta veiktie pastiprināšanas darbi
- ▨ Sēdušies pārseguma paneli (~ 5 cm)
- 8-10 mm Plaisas (plaisu platumi)

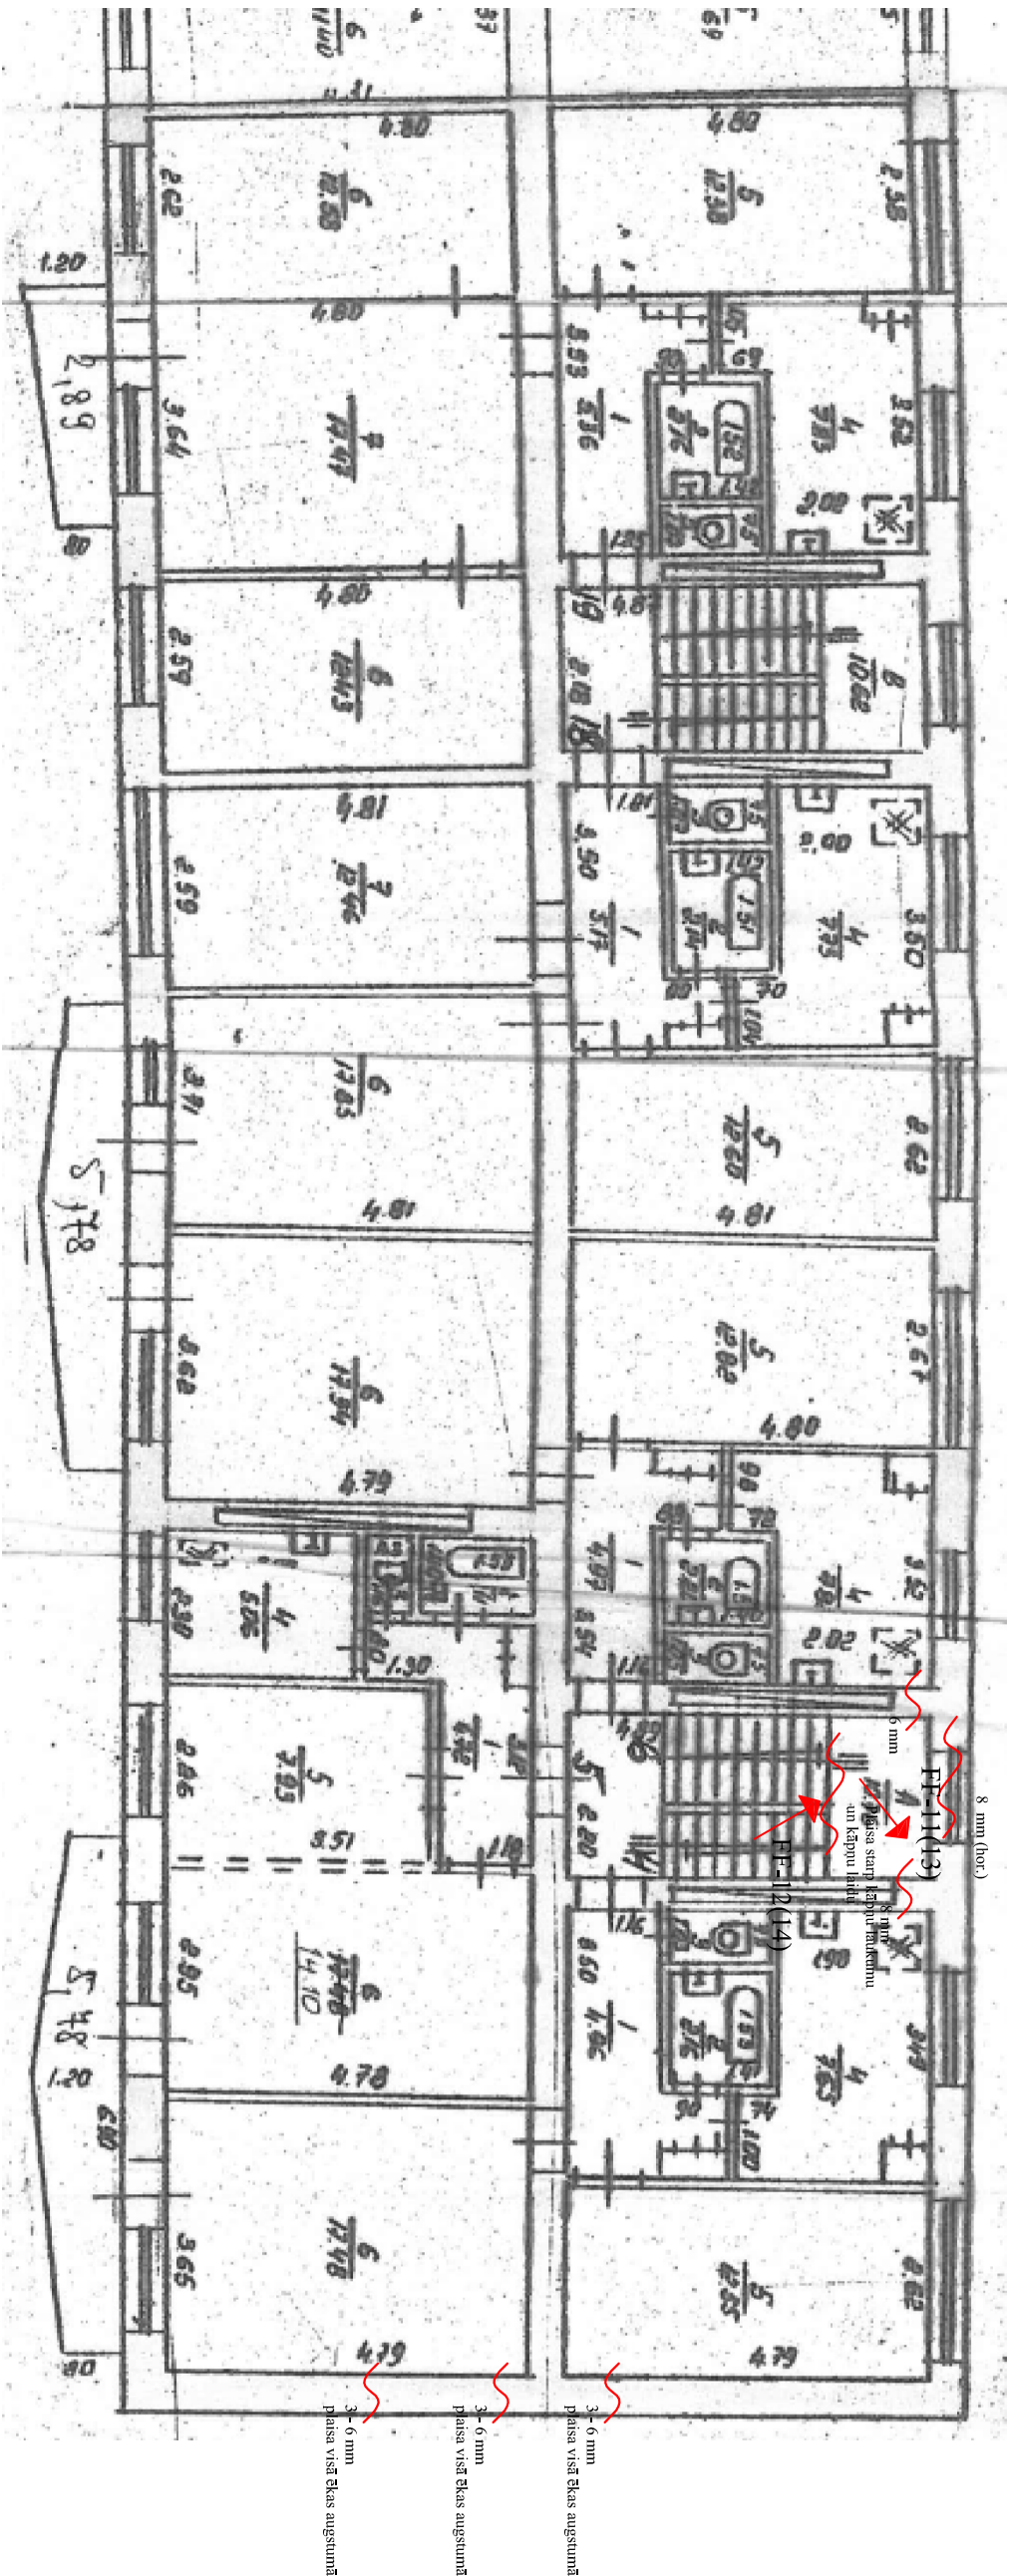
FF-3      Fotogrāfijas uzņemšanas virziens  
            (aprāksts fotofikscācijas daļā)

8-10 mm      Plaisas (plaisu platumi)

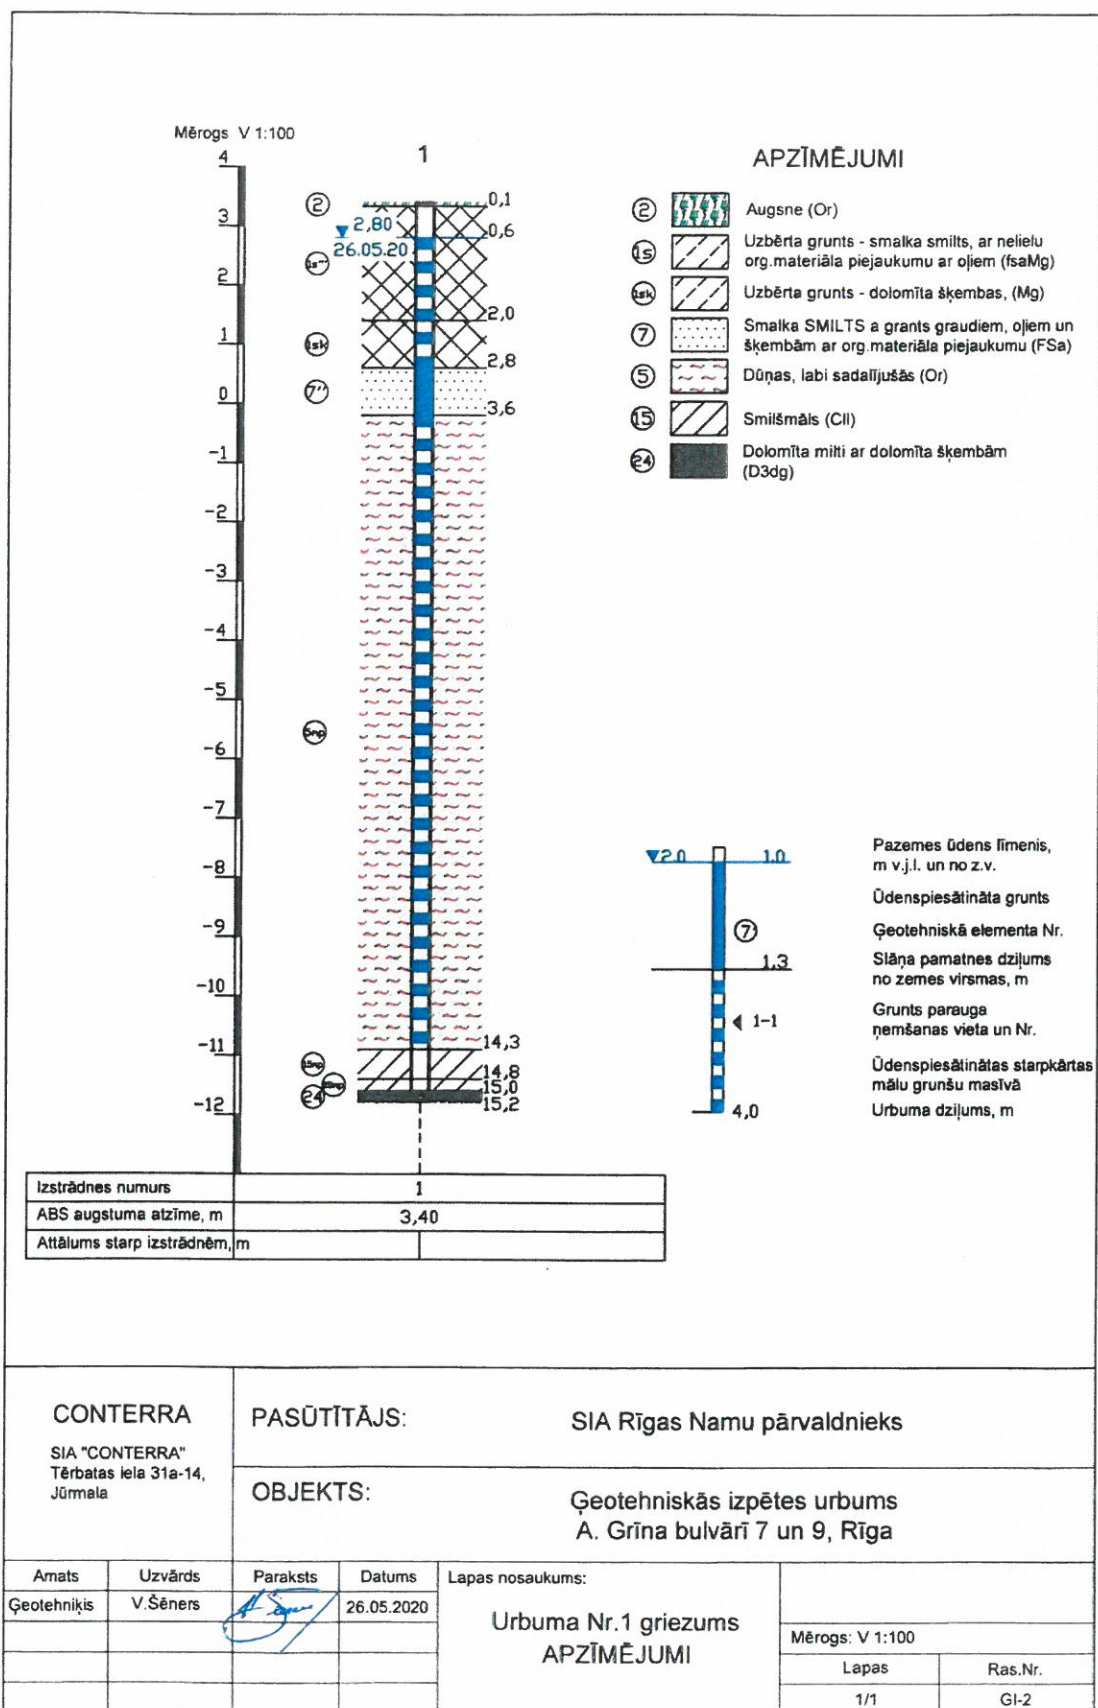
### 3. URBUMA GRIEZUMS

Veicot urbšanas darbus A.Grīna bulvārī tika konstatēts biezs vājas grunts - DŪŅAS slānis (ĢTE Nr.5). Slāņa biezums sastāda 10,7 m. Tika pieņemts lēmums urbumu aizvietot ar statisko zondēšanu ar mērķi iegūt vairāk informācijas par ēku pamatnē iegulošo grunšu nestspēju. Tā kā attālums starp izpētes punktiem ir neliels, tad iegūtā informācija ir vērtējama ar augstu ticamības pakāpi.
